# LUND

ØSTRE RINGVEI 51A, 4632 KRISTIANSAND S

Lys og trivelig 3-roms med attraktiv beliggenhet | Solrik balkong | Rammetillatelse for loftsinnredning

# Tilstandsrapport

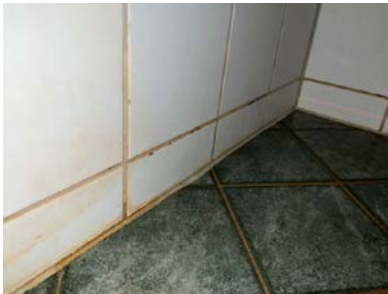
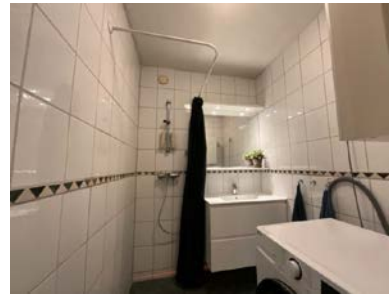
## 2. ETASJE > BAD

### Overflater gulv

#### Vurdering av avvik:

- Det er påvist avvik i fallforhold til sluk som medfører at bruksvann brer seg utover gulvet utover nedslagsfeltet ved normal bruk av dusj- og badekar og blir stående.

For våtrom må minst én av følgende preaksepterte ytelser være oppfylt:

- Fall til sluk på hele gulvet, minimum 1:100.
- Gulvet avgrenses av en oppkant med vanntett sjikt på minst 25 mm over det ferdige gulvet på alle ytterkanter, unntatt mot døråpning der oppkanten må være minst 15 mm over det ferdige gulvet. I dette tilfellet har gulvet flat utførelse og manglende oppkant ved dør.

- Bom (hulrom) under fliser indikerer at de ikke er godt nok festet, noe som øker risikoen for at fliser løsner eller sprekker. Dette kan også gi åpninger for fuktinntrengning og på sikt føre til skader i underliggende konstruksjon.
- Det anbefales å gjennomføre ytterligere undersøkelser og foreta utbedring eller skifting av fliser.

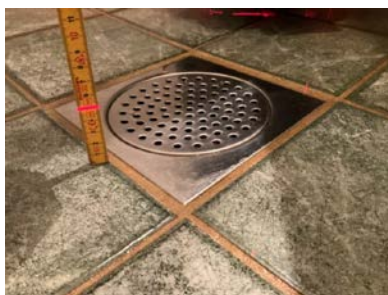
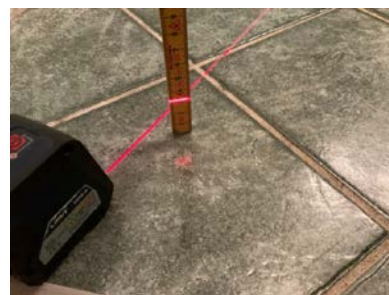
## 2. ETASJE > BAD

### Vanntett sjikt, membran og sluk

#### Vurdering av avvik:

- Uten tilfredsstillende klemring er det vanskelig å sikre en vanntett overgang mellom smøremembranen og sluket. Dette øker risikoen for at vann kan sive ned langs sidene av sluket og forårsake fuktskader i gulvkonstruksjonen og omkringliggende område.

Manglende dokumentasjon på utførelse medfører redusert forutsigbarhet knyttet til membranens utførelse, detaljer rundt slukt og forventet levetid. Smøremembran er erfaringsmessig mer utsatt for utførelsesfeil enn prefabrikkerte membransystemer, særlig i overgang mot sluk. Tilstandsgrad 2 settes på bakgrunn av manglende dokumentasjon og alder, samt behov for økt oppfølging i videre brukstid.

- Det anbefales å skifte til sluk med godkjent klemring og etablere ny, korrekt tilkobling mellom membran og sluk. I mange tilfeller vil det være nødvendig å bygge opp gulvet på nytt for å sikre en tett og varig løsning i henhold til gjeldende våtromsnorm.
- Konsekvensen er at membranens tilstand og tetthet er usikker som følge av alder og manglende dokumentasjon, noe som øker risikoen for skjulte fuktskader og kan medføre behov for nærmere undersøkelser og eventuell rehabilitering av våtrommet.

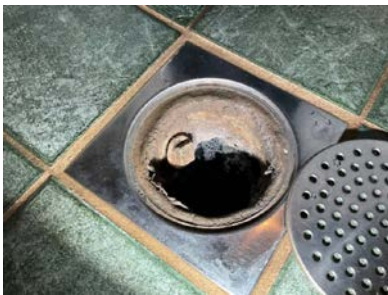
## 2. ETASJE > BAD

### TG 1 Sanitærutstyr og innredning

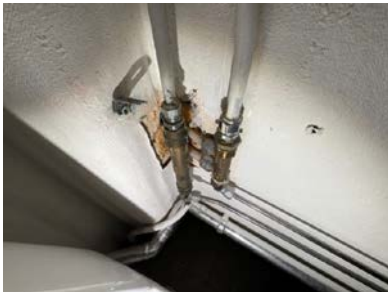
Rørene er avsluttet på toalettrommet uten sluk.

## TG 2 Innvendige avløpsrør

### Vurdering av avvik:

- Eldre avløpsrør har blant annet større sannsynlighet for lekkasjer, noe som kan føre til omfattende og kostbare vannskader i boliger.
- I forbindelse med oppgradering av våtrom vil det være naturlig med utskifting av rør.
