# PRESTEHEIA

PRESTEHEIA 80, 4633 KRISTIANSAND S

Presteheia - Lys og delikat 3-roms andelsleilighet med 2 solrike verandaer, sjøutsikt og garasje plass

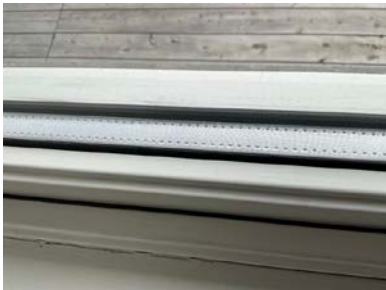
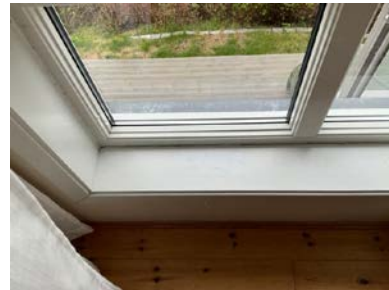
Det er malte vinduer med 2-lags glass.  
Enkelte vinduer er funksjonstestet for heng i hengsler og tetting, uten å finne nevneverdig avvik.  
Årlig justering og smøring må påregnes som normalt vedlikehold

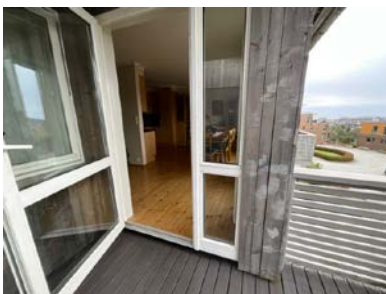
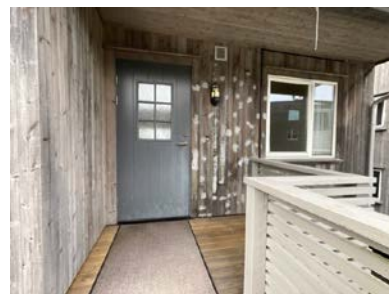
Det er malt hovedytterdør og malt balkongdør i tre. Ytterdør og verandadør er funksjonstestet for heng i hengsler og tetting, uten å finne nevneverdig avvik.  
Årlig justeringer av dører må forventes.

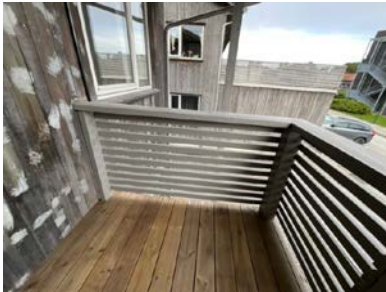
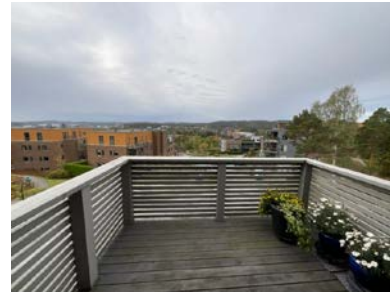
- Konsekvensen er at rekkverket ikke gir tilstrekkelig fallsikring i henhold til dagens krav, noe som medfører økt risiko for fallulykker og behov for utbedring for å oppnå tilfredsstillende sikkerhet.

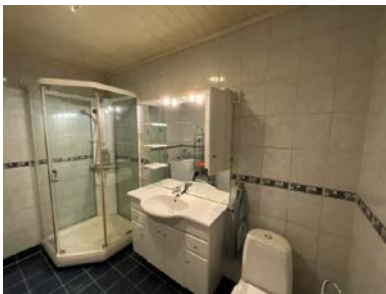
Veggene har overflater av fliser. I taket er det panel.

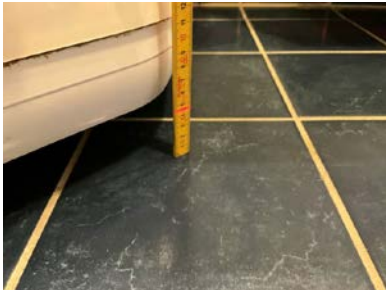
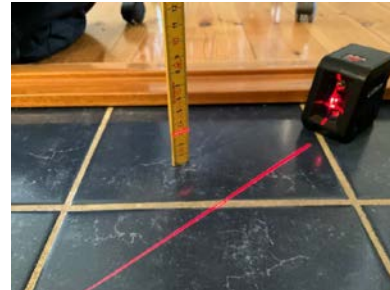
Det er målt ca. 20 mm høydeforskjell fra overkant slukrist til topp membran ved terskel. TEK17 angir som preakseptert ytelsetype at det vanntette sjiktet i ytterkant skal ligge minimum 25 mm over overkant slukrist. Målt høydeforskjell er dermed mindre enn angitt preakseptert ytelsetype.

Mangler oppkant ved dør.

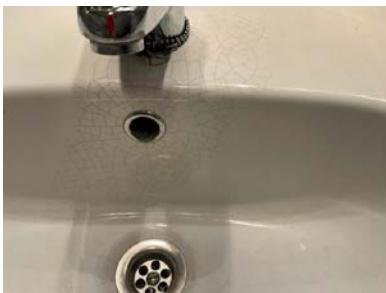
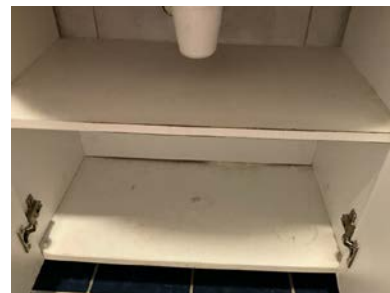
- Det er påvist riss/avskallinger på servant eller lignende utstyr.

- Svake riss i overflater/glasur er hovedsakelig av kosmetisk betydning, men kan over tid utvikle seg og føre til økt slitasje eller misfarging.
- Det anbefales å følge med på utviklingen av rissene. Dersom de forverres eller gir praktiske problemer, bør utbedring eller utskifting vurderes.

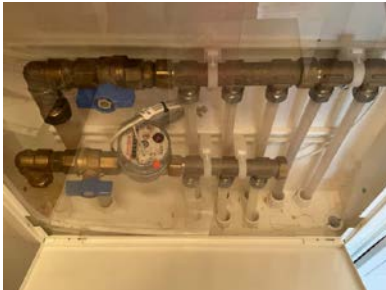
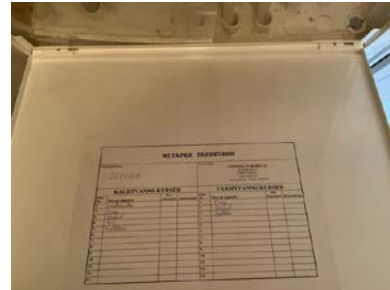
Innvendige vannledninger er av plast (rør-i-rør) og er besiktiget i rørskap.

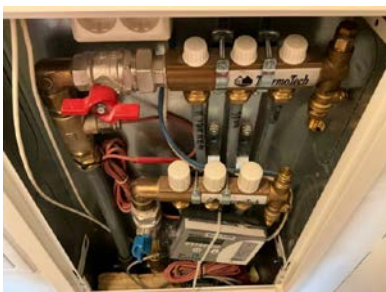
Leiligheten forsynes med varmt tappevann fra et sentralt varmtvannsanlegg for bygget.  
Selve anlegget er plassert utenfor boenheten og inngår i borettslagets/sameiets felles tekniske installasjoner og vedlikeholdsansvar. Anlegget i sin helhet er ikke undersøkt.  
Vurderingen er begrenset til tilgjengelige rør og koblinger i boenheten samt kontroll for synlige tegn til lekkasje.  
Det ble registrert varmtvann ved tilgjengelige tappesteder, men kapasitet, temperaturstabilitet, oppstillingssted, alder og eventuell lekkagesikring for det sentrale anlegget er ikke nærmere kontrollert. Opplysninger om alder, service og vedlikehold bør innhentes fra borettslaget/sameiet.

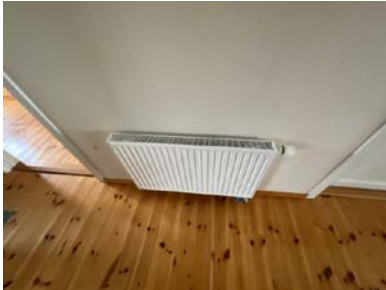
I leiligheten er det radiatorer for oppvarming i stue, kjøkken og gangen.  
Inspeksjonen innebærer å sjekke etter lekkasjer i koblinger på synlige deler. Ventiler er ikke funksjonstestet, årlig kontroll av denne typen anlegg må forventes.

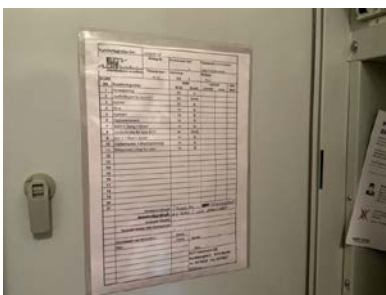
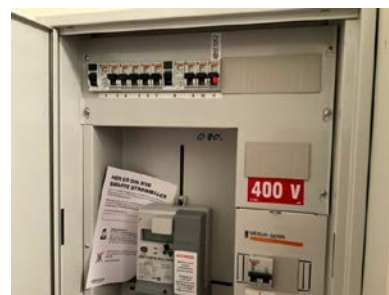
På bakgrunn av manglende samsvarserklæringer på deler av anlegget anbefales det en utvidet el kontroll på hele anlegget. Kostnader etter en kontroll må påregnes.

En utvidet el-kontroll i et bygg er en grundigere vurdering av det elektriske anlegget enn en vanlig el-kontroll. Den gjennomføres ofte når det er behov for å sikre at det elektriske anlegget er trygt, oppdatert eller har blitt utsatt for endringer, skader eller slitasje. En utvidet el-kontroll er en full gjennomgang av det elektriske anlegget: Dette inkluderer inspeksjon av sikringsskap, ledninger, stikkontakter, brytere og jordingsystemer. Testing av jordfeilbrytere og beskyttelsesanordninger: Sikrer at disse fungerer som de skal for å hindre elektrisk støt og brann. En utvidet el-kontroll gir en mer detaljert vurdering av det elektriske anleggets tilstand, og bidrar til å sikre at det er trygt og i henhold til gjeldende forskrifter.
