# KVADRATUREN

ØSTRE STRANDGATE 60, 4608 KRISTIANSAND S

Stilfull 3-roms selveier i klassisk og ærverdig bygård, høy 1. etg | Fantastisk beliggenhet

Befaringsdato: 14.09.2026

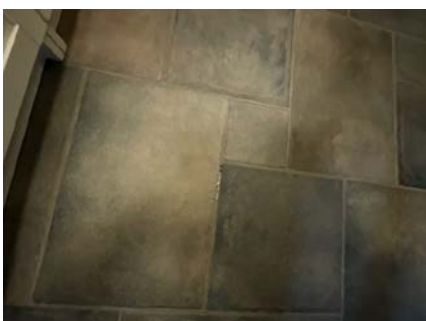
- Det er knepping under enkelte fliser i gangen og lokale sprekker i fugene.

- Dette kan tyde på bevegelse i underlaget. Årsaken bør undersøkes, og lokale utbedringer av fliser og fuger bør utføres.

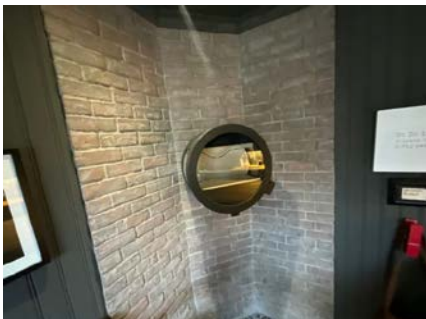
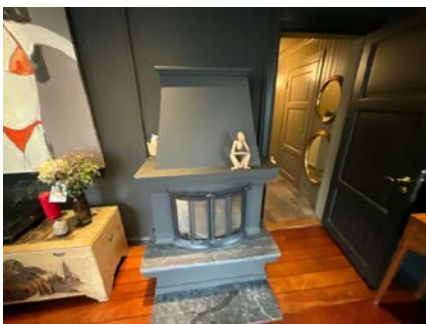
## 1 TG 1 Innvendige dører

Innvendige dører av malte speildører. Det er ikke registrert konkrete avvik utover normal alders- og bruksslitasje. Det må påregnes vanlig vedlikehold som justering av beslag, smøring av hengsler og overflatebehandling ved behov.

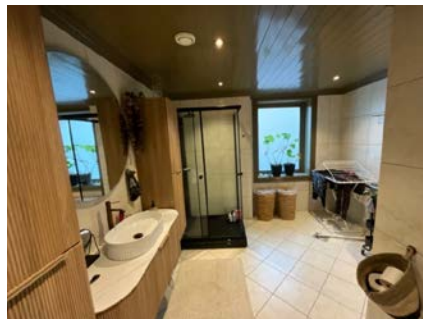
Bad/vaskerom er av ukjent alder, og det er ikke mottatt dokumentasjon på oppbygging eller utførelse.

- Uten dokumentasjon vet man ikke om membran er korrekt utført eller om sluk, overganger og gjennomføringer er tette. Manglende dokumentasjon gir derfor økt risiko for skjulte fuktskader, selv om det ikke er synlige tegn i dag. Skader kan utvikle seg og bli omfattende før de oppdages.

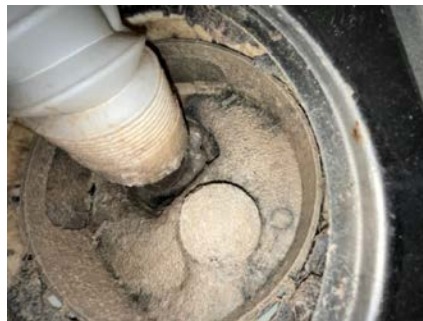
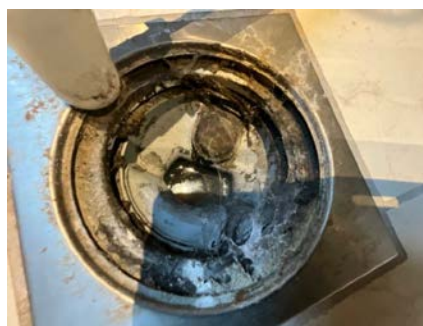
#### Vurdering av avvik:

- Dersom overgangen mellom membran og sluk ikke er tett, kan vann trenge ned i konstruksjonen og gi fuktskader. Dette kan føre til lekkasje og fuktskader i underliggende konstruksjoner over tid. Utførelsen bør dokumenteres eller undersøkes nærmere.

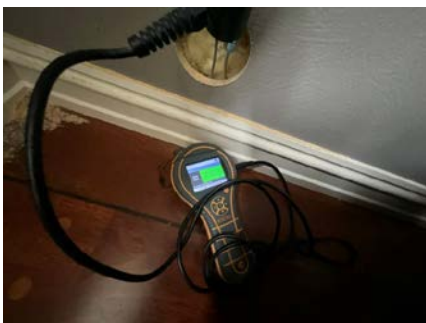
Hulltaking utført på tilstøtende vegg i soverom bak dusjkabinett, med fuktverdi på 7 %inne i konstruksjonen.

Hulltaking er ingen garanti for at det ikke er fukt eller svikt i konstruksjoner, men en indikasjon på at det fremstår normalt i området der hulltaking er utført.

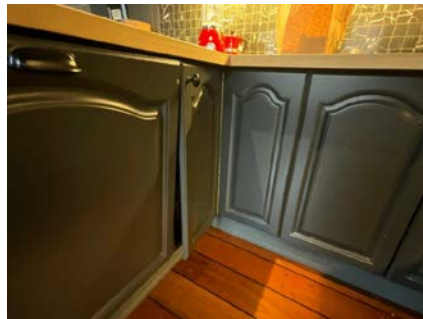
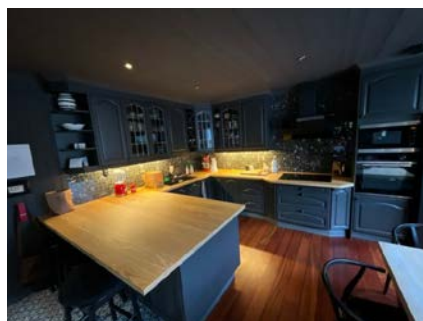
Kjøkkenet har innredning med profilerte fronter. Benkeplaten er av tre. Selger opplyser at lekkasjen fra oppvaskmaskinen i 2025 er utbedret. Det ble ikke registrert synlige følgeskader ved befaringen. Innredningen har normal bruksslitasje, og én skapdør står noe skjevt og bør justeres.

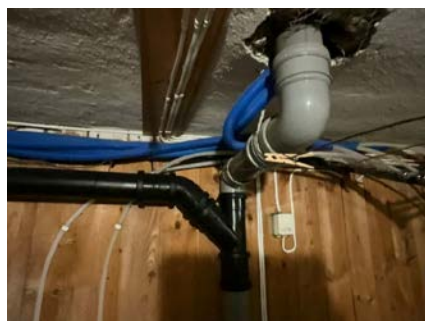
Innvendige avløpsrør er av plast. Synlige deler i kjelleren er visuelt kontrollert uten registrerte lekkasjer eller vesentlige avvik. Skjulte deler av anlegget er ikke kontrollert.

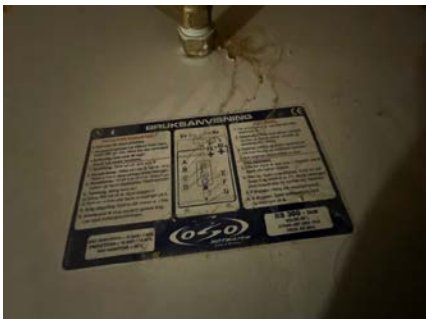
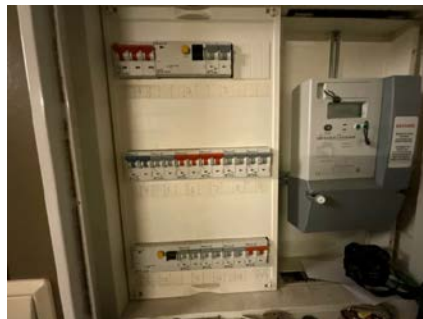
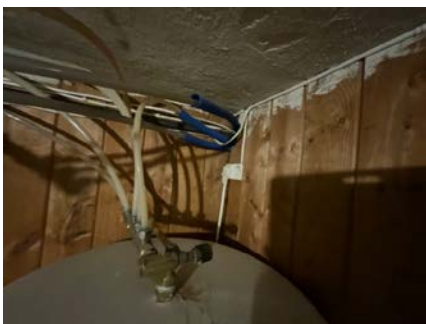
- Det er ikke behov for utbedringstiltak siden tanken fungerer i dag, men ut ifra alder kan skader plutselig oppstå.
- Tiltak for fast tilkobling av berederen bør utføres, selv om det ikke er et krav om å utføre tilkoblingen fast, før eventuelt ny bereder monteres. Det anbefales likevel at det etableres fast strømtilkobling. Den elektriske tilkoblingen med stikkontakt kan medføre økt fare for brannutvikling, grunnet belastningen tilkoblingen utsettes for. Tilstandsgraden settes i tråd med krav gitt i gjeldende standard (NS3600)
