# SØM

LIANKOLLEN 30, 4638 KRISTIANSAND S

Velholdt enderekkehus med stor veranda | Barnevennlig | Garasje

# Tilstandsrapport

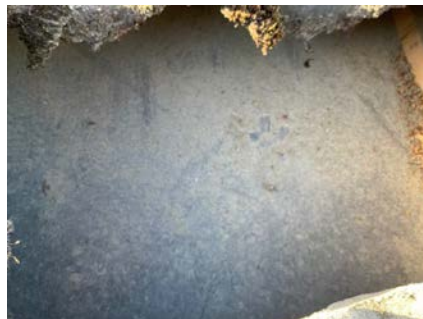
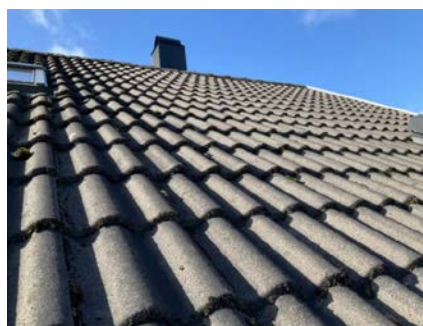
### TG 2 Nedløp, beslag og skorsteiner over tak

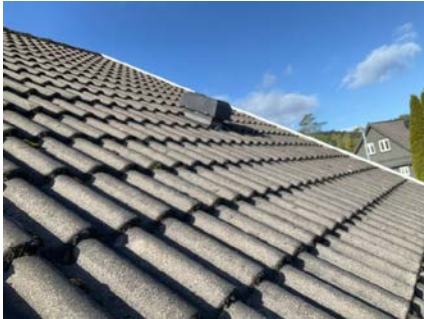
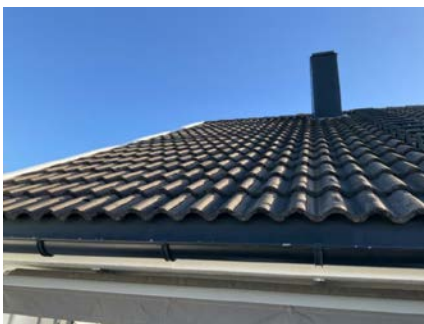
## TG 1 Takkonstruksjon/Loft

Punktet må sees i sammenheng med Taktekking

Takkonstruksjon av takstoler. Store deler av boligen har igjen kledde skrå himling/lukket konstruksjon, blindloft og blindloft som gjør kontroll av innvendig takkonstruksjon/undertak umulig uten å gjøre inngrep i konstruksjonen. Takkonstruksjon har luftespalter i gesimser og ventiler i gavlspiss. Takkonstruksjon er svært begrenset kontrollert fra luker i knevegg.

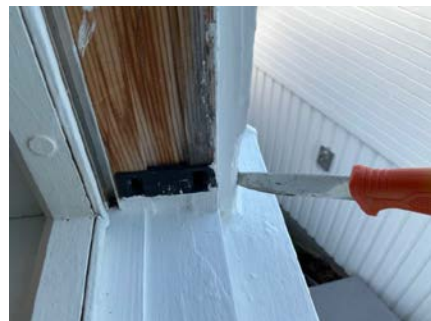
## TG 2 Vinduer og takvinduer/takluker/overlys

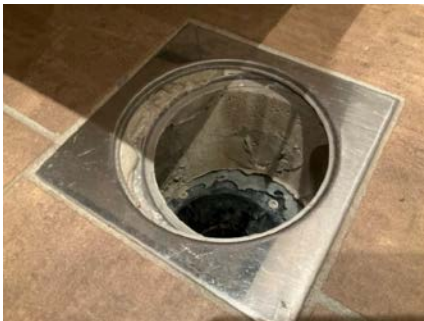
- Uten dokumentasjon vet man ikke om gulv har membran/tettesjikt. Manglende dokumentasjon gir derfor økt risiko for skjulte fuktskader, selv om det ikke er synlige tegn i dag.

- Dersom våtromsplatene ikke er montert fagmessig, kan dette medføre utettheter som øker risikoen for fuktinntrengning bak platene. Over tid kan dette føre til oppfukning av tilstøtende konstruksjoner, noe som kan resultere i råteskader, muggvekst og eventuelle lekkasjer.

- Det er viktig å etablere et godkjent vanntett sjikt (membran) i henhold til gjeldende våtromsnorm. I mange tilfeller vil det være nødvendig å rehabilitere våtrommet med korrekt oppbygning for å sikre en tett og varig løsning.

Kostnadsestimat: 100 000 - 200 000

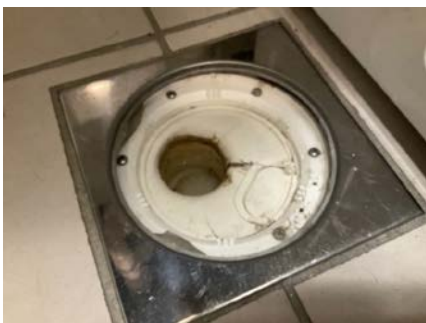
- Uten dokumentasjon vet man ikke om gulv har membran/tettesjikt. Manglende dokumentasjon gir derfor økt risiko for skjulte fuktskader, selv om det ikke er synlige tegn i dag.

- Dersom våtromsplatene ikke er montert fagmessig, kan dette medføre utettheter som øker risikoen for fukinntrengning bak platene. Over tid kan dette føre til oppfukning av tilstøtende konstruksjoner, noe som kan resultere i råteskader, muggvekst og eventuelle lekkasjer.

- Det er viktig å etablere et godkjent vanntett sjikt (membran) i henhold til gjeldende våtromsnorm. I mange tilfeller vil det være nødvendig å rehabilitere våtrommet med korrekt oppbygning for å sikre en tett og varig løsning.

Kostnadsestimat: 20 000 - 100 000

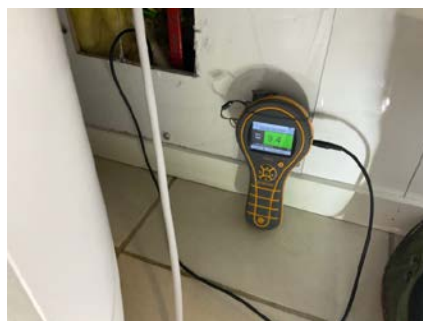
Fuktmåling foretatt i luke i vegg på vaskerom uten å påvise unormale forhold.

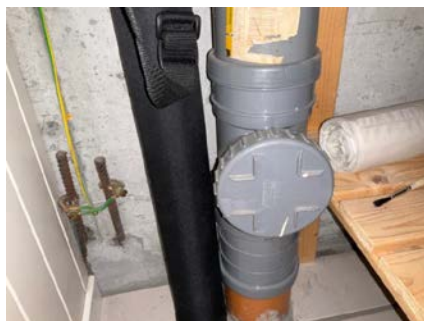
Avløpsrør av plast fra byggeår.

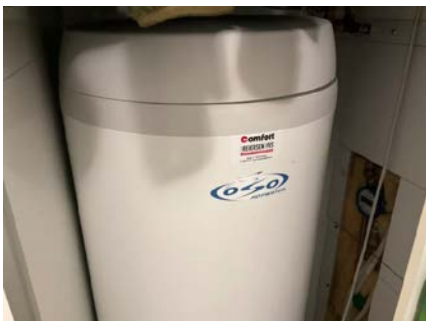
198 liters varmtvannstank fra 24.03.2017.

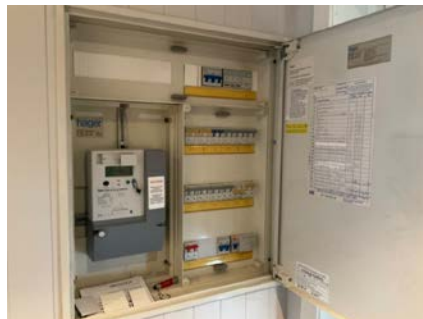
Sikringsskap med automatsikringer. I 2026 ble det skiftet ut til automatsikringer med innebygd jordfeil automat.

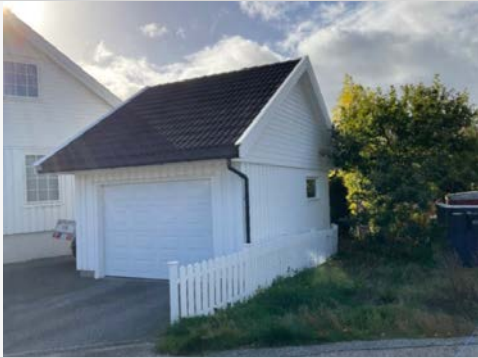
## Garasje

Garasje er oppført på Leca grunnmur på støpt gulv, vegger av bindingsverk i tre med stående og liggende kledning. Betongtakstein som takteking. Garasje er ikke tilstandsvurdert men har avvik/skjevhet. Det er sprekk i støpt såle på baksiden og i gulv. Garasje/gulv heller ca. 5 cm mot veien. Garasjeport og garasjedør er fra 2025.
