# LILLESAND

ØSTREGATE 11, 4790 LILLESAND

# Tilstandsrapport

## SELVEIERLEILIGHET

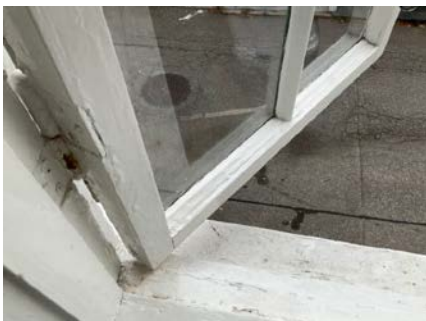
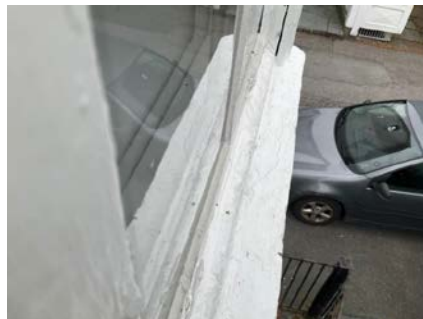
### TG 2 Vinduer og takvinduer/takluker/overlys

- Eldre vinduer med slitasje og redusert isolerings evne. Noen vinduer tar imot/vanskelig å åpne opp.
- Avvik: Vinduer mangler barnesikring.

- Behov for tiltak må vurderes.
- Barnesikringer bør monteres.

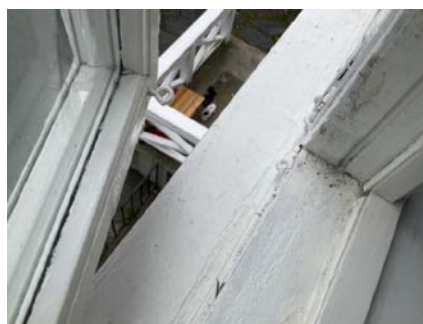
### TG 1 Ytterdører

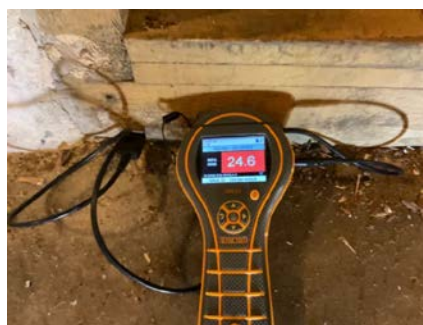
- Kjeller/kjellerbod ligger delvis under terreng. I bunnen av tre skillevegg til bod ble det målt 24,6 vekt% fukt som følge av aldrende/sviktende drenering.

- Man bør vurdere hva som kan lagres i boden/tåler fukt.

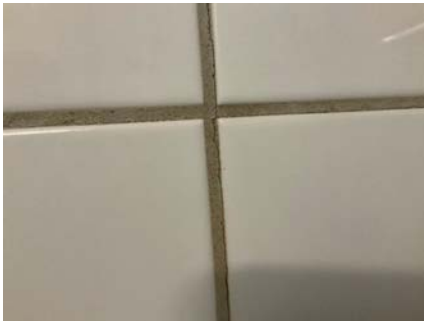
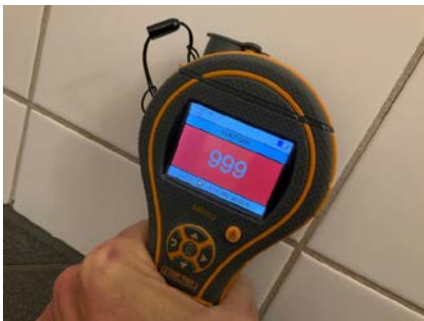
2 ETASJE > BAD

- I flisfuger i dusj er det litt riss/sprekddannelser og i nedre del av vegger i dusj er det utslag på fuktindikatoren. Hvis membran er forskriftsmessig montert, er det naturlig at det vil stå fukt i limsjikt mellom flis og membran.

- Bad med begrenset rest brukstid. Montering av dusjkabinett er en bedre baderomsløsning.

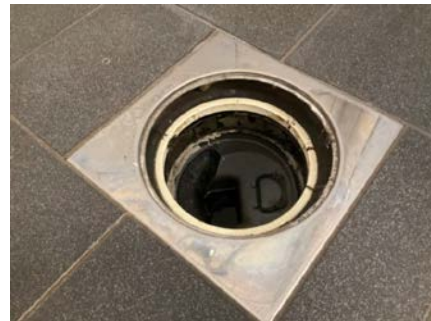
2 ETASJE > BAD

## TO 1 Sanitærutstyr og innredning

Hulltaking foretatt i skillevegg mot bad uten å påvise unormale forhold.

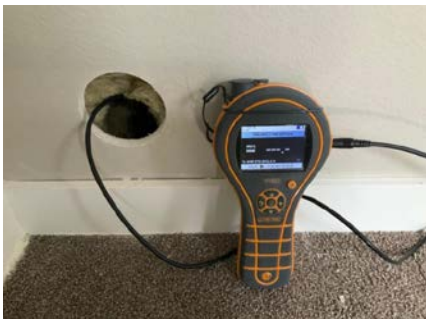
### 2 ETASJE > KJØKKEN

## KJØKKEN

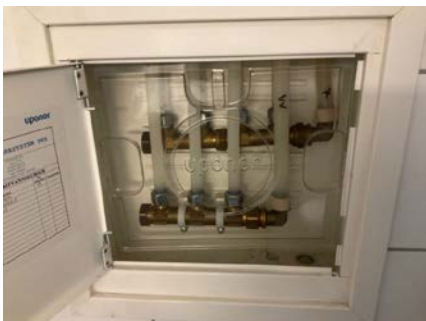
#### ! TG 1 Innvendige avløpsrør

##### Beskrivelse

- Kravet om fast tilkobling har ikke tilbakevirkende kraft, men det anbefales.

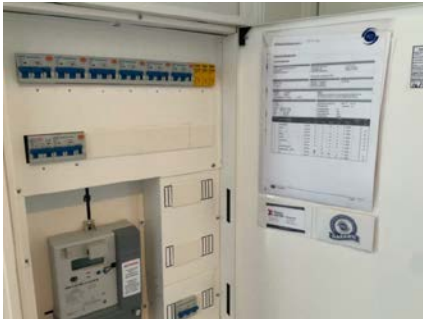
## Branntekniske forhold

### Beskrivelse
