# SLETTHEIA

SLETTHEIVEIEN 61D, 4626 KRISTIANSAND S

Innholdsrik 4-roms leilighet på Slettheia | 114 kvm BRA | Panoramautsikt | 2 innglassede balkonger

# Tilstandsrapport

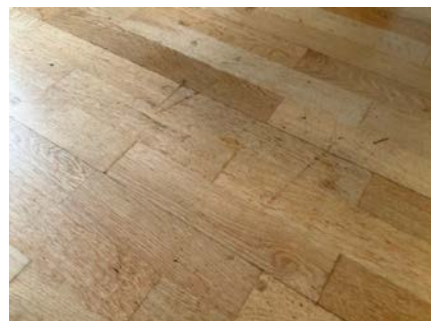
- Parkett har stedvis noen merker/mindre skade, på et soverom er det skjøtet inn noe parkett og flere gulv fliser i bod har bom (hulrom under).

- Behov for noe oppussing. Fliser med bom kan løsne/sprekke.

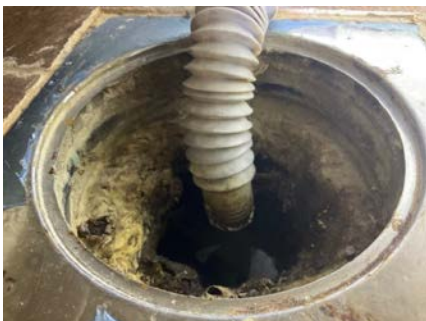
- Konsekvensen er at membranens tilstand og tetthet er usikker som følge av alder og manglende dokumentasjon, noe som øker risikoen for skjulte fuktskader og kan medføre behov for nærmere undersøkelser og eventuell rehabilitering av våtrommet.
- Sluk med begrenset rest brukstid.

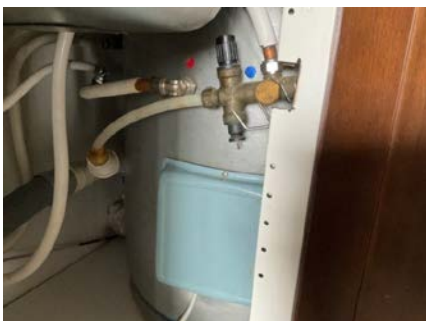
- Eldre kobberrør med skjøter har økt risiko for lekkasjer og svikt i koblinger, med fare for vannskader.

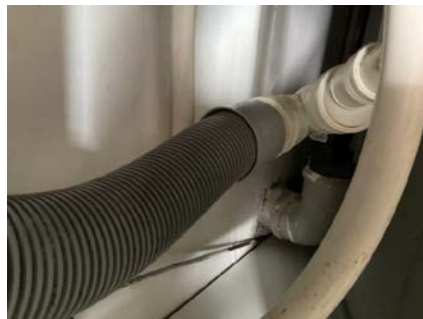
- Avløpsrør fungerer i dag, men ut ifra alder kan skader plutselig oppstå på eldre anlegg.

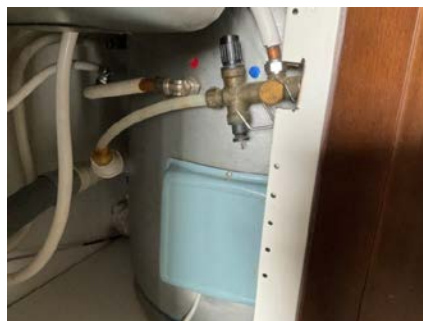
- Eldre varmtvannstank har økt risiko for svikt og lekkasjer, med fare for vannskader og redusert driftssikkerhet.
- Kravet om fast tilkobling har ikke tilbakevirkende kraft, men det anbefales.

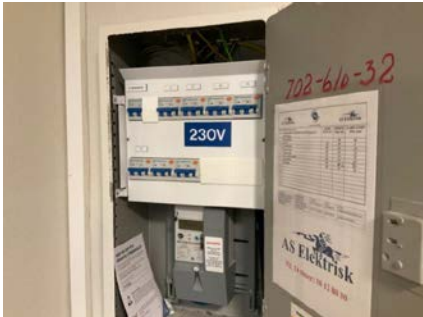
- Det finnes ingen oversikt over arbeider på det elektriske anlegget. På grunn av usikkerhet, anbefales det en kontroll av det elektriske anlegget av kvalifisert elektrofaglig person.
