# KVADRATUREN

KRISTIAN IVS GATE 36B, 4612 KRISTIANSAND S

Arealeffektiv 1-roms andelsleilighet med stor solrik innglasset balkong | Mulighet for parkering

# Tilstandsrapport

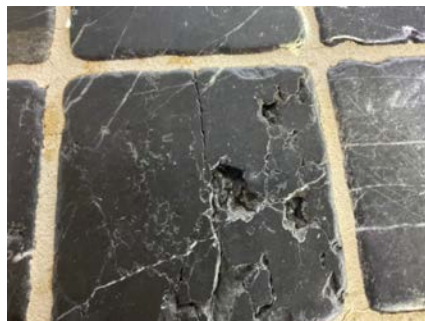
## 1 TG 2 Overflater gulv

- Krav til fall er ikke oppfylt. Det er 14mm høydeforskjell/fall fra gulv ved dør til gulv ved sluk og deler av gulv i dusj har lite fall til sluk. En gulv flis har sprekke.

- Til tross for avviket i fall/høydeforskjell til sluk, vil gulvet kunne lede vann til sluk, men med redusert effekt. Fare for noe vannansamling i enkelte områder på gulv.

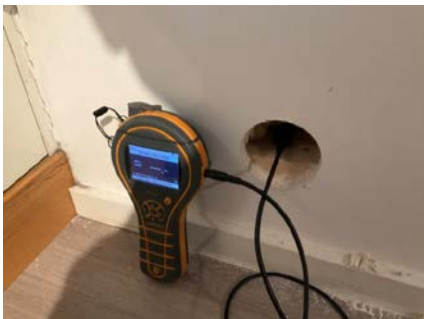
## TO 1 Tilliggende konstruksjoner våtrom

Hulltaking foretatt i skillevegg mot bad uten å påvise unormale forhold. Men hull er ikke foretatt mot dusj da vegger er av betong eller lettbetong.

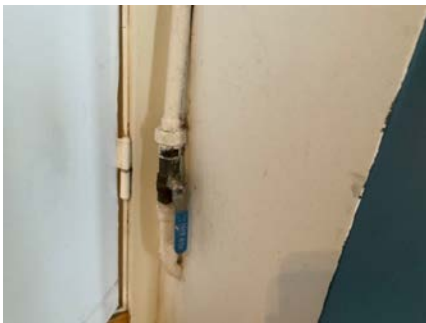
## 5 ETASJE > STUE/KJØKKEN

- Kjøkkeninnredning med slitasje, skadet/defekt bunn plate i skap ved varmtvannstank og noe feil med funksjon til enkelte skapdører.

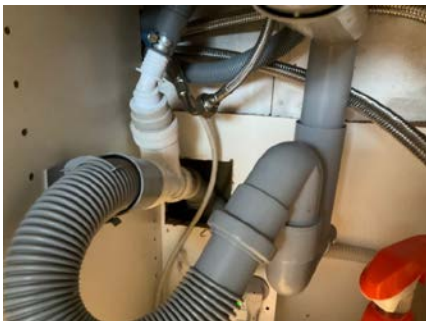
## TG 1 Innvendige avløpsrør

Avløpsrør av plast.
