# UDJUS/SØGNE

UDJUSVEIEN 26A, 4640 SØGNE

| 61 | Tilstandsrapport |

# Tilstandsrapport

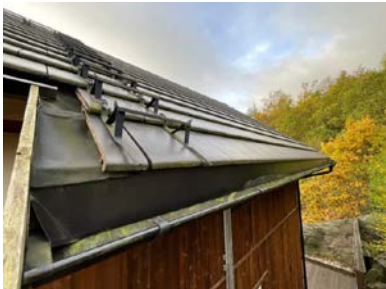
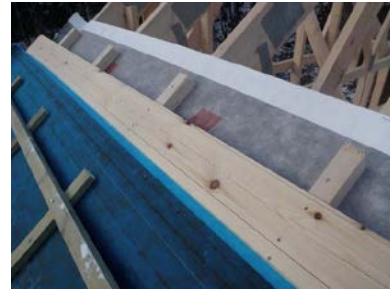
Taket har to lag tetting og er å regne som en av de mest robuste oppbyggingene som er på markedet.

2 lag med tetting.

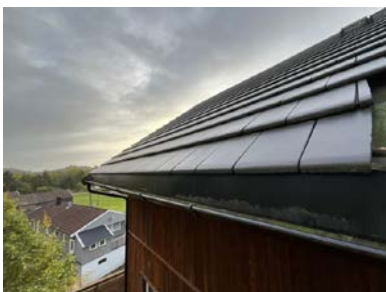
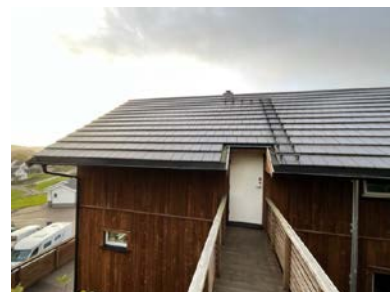
- Manglende snøfangere kan føre til ras av snø og is fra taket, med fare for skade på personer, eiendom og installasjoner.

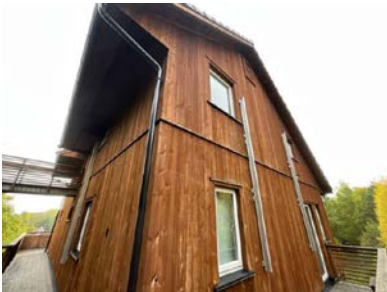
For å kunne komme opp i luka til kaldtloftet må det benyttes stillas eller lift. TG:U er satt på bakgrunn av manglende tilkomst.

Luke for inspeksjon på gavlveggen.

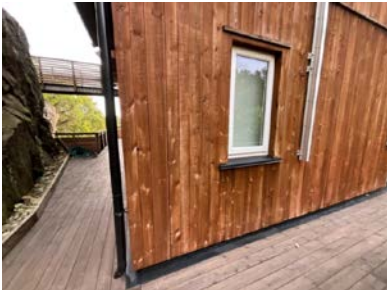
Ytterveggene er av bindingsverkskonstruksjon fra byggeår med liggende og stående bordkledning.

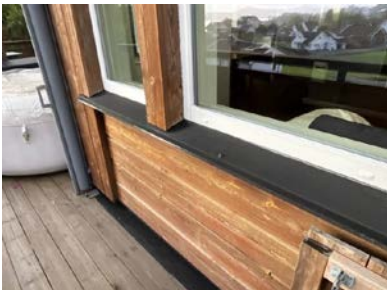
Enkelte vinduer er funksjonstestet for heng i hengsler og tetting, uten å finne nevneverdig avvik.

Årlig justering og smøring må påregnes som normalt vedlikehold

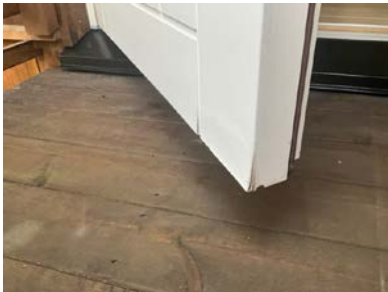
- Karmene i dører er værslitte utvendig og det er sprekker i treverket.

Liten fuktskade i bunnen av døra.

- Værslitte karm og sprekker kan føre til redusert tetthet, fuktinntrenging og videre nedbrytning av treverket.

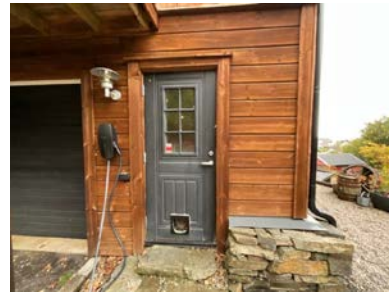
Eldre dør med skader.

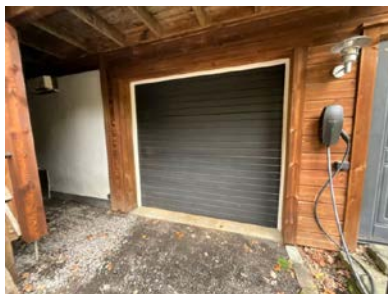
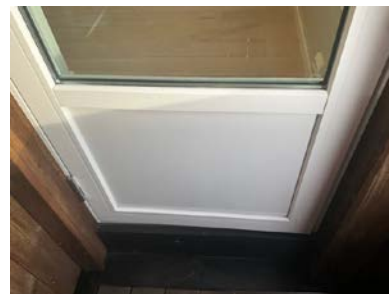
Det er malt hovedytterdør, malt dobbelt fløyet balkongdør i tre og PVC balkongdør. Port av metall. Ytterdør og verandadør er funksjonstestet for heng i hengsler og tetting, uten å finne nevneverdig avvik. Årlig justeringer av dører må forventes.

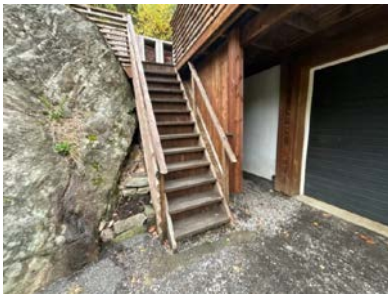
## Utvendige trapper

Utvendige trapp av tre.

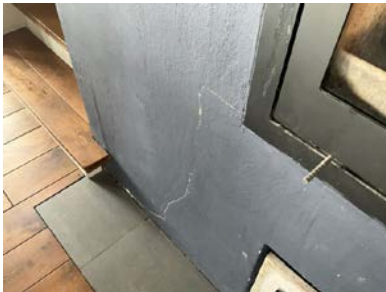
Det er elementpipe og vedovn.

Eier har montert nye stein i brennkammeret.

Sprekker mellom pipevange og ildsted.

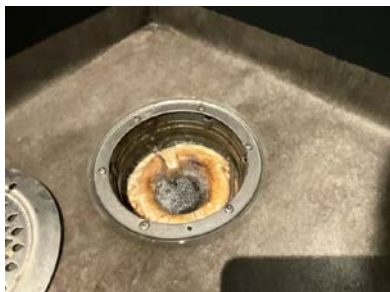
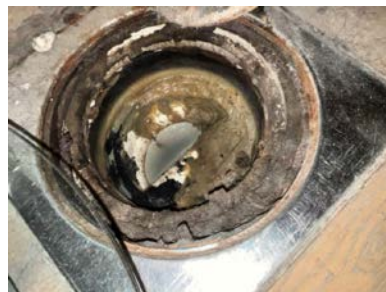
## 3. ETASJE > BAD

### TG 1 Sanitærutstyr og innredning

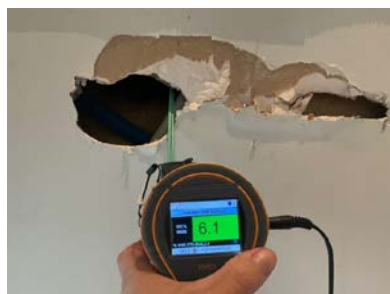
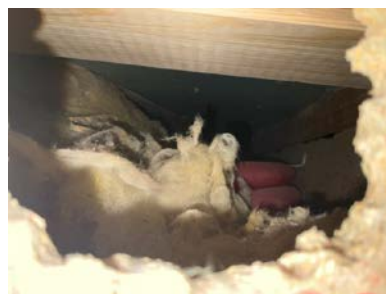
Fuktkvotemåling (vekt%) i konstruksjonen ble målt til 6.

Hulltaking gir begrenset adgang til visuell kontroll/måling av et lokalt område på våtrommet, og det kan dermed ikke med sikkerhet utelukkes at det foreligger skjulte avvik eller skader i øvrige deler av konstruksjonen.

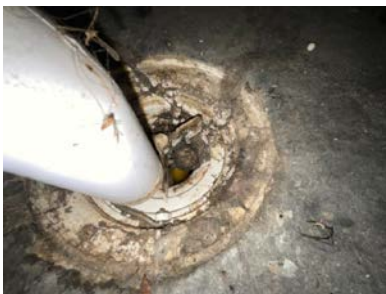
Våtrommet har våtromsvinyl med synlige sveiseskjøter på gulv og plastsluk.

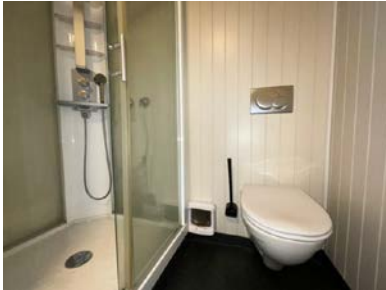
- Det er uegnede materialer i våtsoner/ikke fuktbestandige materialer i våtsonen (ved vask, dusj, badekar, osv.), løsningen eller byggematerialet er uegnet.

- Det er ikke etablert membran/tettesjikt i våtsoner. Dette innebærer høy risiko for fuktinntrenging i konstruksjonen og gir TG3 i henhold til NS 3600. Kostnad er satt for oppgradering av våtrommets tettesjikt på veggene.

- Det må etableres tilfredsstillende membran/tettesjikt i våtrommets våtsone. Alle forhold med tettesjikt, våtsone, sluk m.m. må dokumenteres. Manglende membran/tettesjikt medfører risiko for lekkasjer og fukt i konstruksjonen.

**Kostnadsestimat: 20 000 - 100 000**

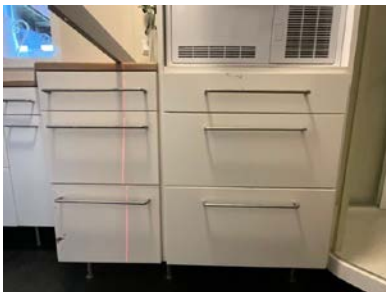
- Det er påvist skader, svelling eller lignende på innredning.

- Skader eller svelling på innredning indikerer fuktpåvirkning og kan føre til redusert funksjon, videre nedbrytning av materialer og risiko for muggdannelse.

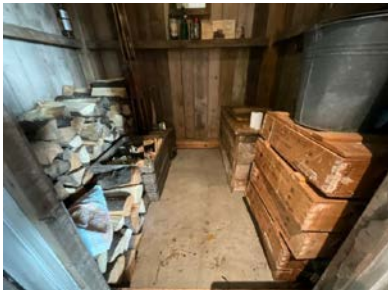
Rommet har en enkel, rustikk utførelse med vegger av stående trepanel, synlig trekonstruksjon og himling av korrugerte metallplater. Gulvet har overflater av betong.

Rommet er innredet med en trekasse med lokk som toalettløsning, samt en veggmontert vannbeholder med tappekran og bøtte under.

Eier opplyser at rommet er etablert med membran, klart for å lage baderom.

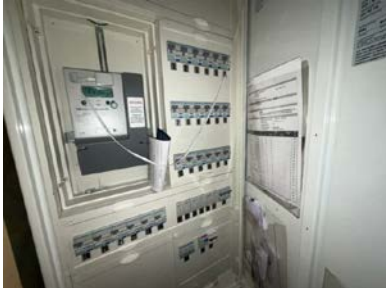
- Manglende samsvarserklæring øker sannsynligheten for at det elektriske anlegget er utført av ufaglærte og at anlegget har feil og mangler. Dette øker faren for brann- og støt og kan i verste fall utgjøre fare for liv og helse. Det kan i tillegg medføre utbedringskostnader. Det er derfor behov for at en kvalifisert elektro faglig person kontrollerer det elektriske anlegget.
