# JUSTVIK

JÆRNESHEIA 57, 4634 KRISTIANSAND S

Innholdsrik enebolig i en rolig blindgate | Solrik terrasse og skjermet hage | Ingen dok.avgift

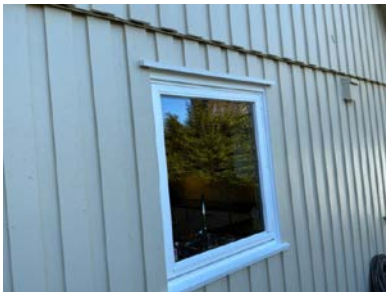
### **TG 1** Ytterdører

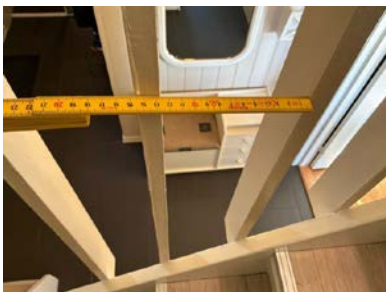
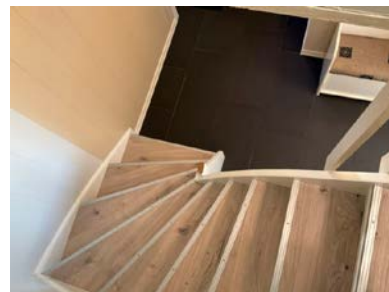
### Vurdering av avvik:

- For store åpninger i rekkverket kan medføre økt risiko for fall og personskader, særlig for barn.
- Det anbefales å utbedre rekkverket slik at åpningene tilfredsstiller gjeldende sikkerhetskrav.
- Manglende håndløper kan redusere muligheten for støtte ved ferdsel i trappen. Forholdet kan medføre økt risiko for fallulykker og personskade, særlig for barn, eldre og personer med nedsatt balanse.
- Det anbefales å montere håndløper langs nedre del av trappeløpet for å bedre sikkerhet og tilgjengelighet.
- Manglende rekkverk kan redusere muligheten for støtte ved ferdsel i trappen. Forholdet kan medføre økt risiko for fallulykker og personskade, særlig for barn, eldre og personer med nedsatt balanse.
- Det anbefales å montere rekkverk på trappen for å sikre trygg bruk og bedre sikkerhet.

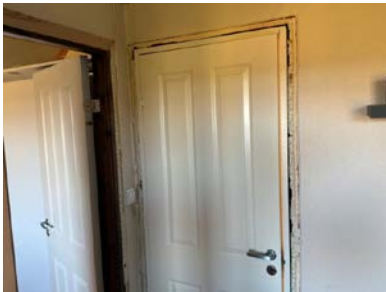
- Det er påvist monteringsavvik og skjevheter på enkelte dører.

Manglende karmlister rundt dør.

- Enkelte dører må justeres.
- Det må påregnes å montere på karmlister.

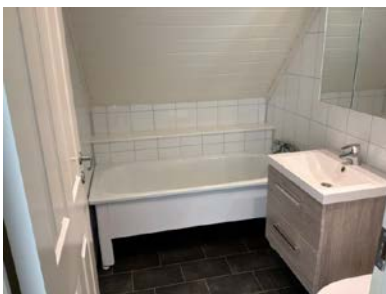
### 2. ETASJE > BAD

## TG 2 Dokumentasjon for våtrom

Ved eventuell renovering av våtrommet anbefales det å etablere tilfredsstillende fall mot sluk samt tilstrekkelig høydeforskjell mellom topp membran ved dørterskel og sluk i henhold til gjeldende anbefalinger.

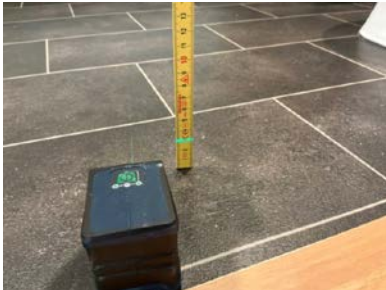
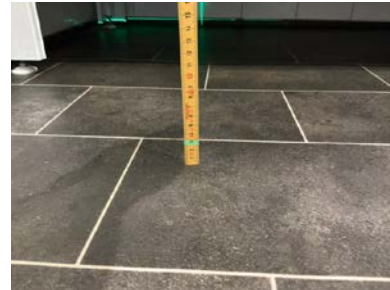
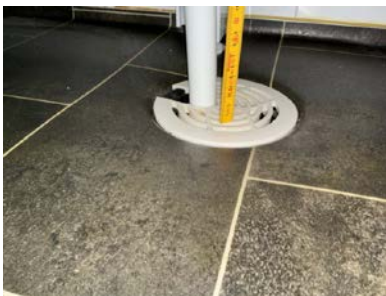
## 2. ETASJE > BAD

### **Vanntett sjikt, membran og sluk**

Det er målt ca. 5 mm høydeforskjell fra overkant slukrist til topp tettesjikt ved terskel. TEK17 angir som preakseptert ytelse at det vanntette sjiktet i ytterkant skal ligge minimum 25 mm over overkant slukrist. Målt høydeforskjell er dermed mindre enn angitt preakseptert ytelse. Det anbefales å påføre maling som er godkjent til bruk i våtsoner på skråhimling over badekar, for å unngå nedbrytelse av materialer.

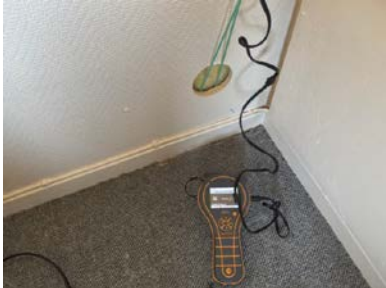
## 1. ETASJE > BAD

Badet er av eldre dato og har flislagte gulv og vegger. I taket er det panel.  
Rommet har elektrisk fuktstyrt vifte.  
Rommet er innredet med dusjkabinett, innredning med nedfelt servant, toalett og opplegg for vaskemaskin.  
Det er etablert gulvsluk i rommet.

Det er ikke dokumentert at gulv- og veggkonstruksjonene har fuktsikring som tilfredsstillers dagens krav. Fliser og fuger er ikke vanntette i seg selv, og fukt vil over tid kunne transporteres i tilstøtende konstruksjoner.

Badets alder innebærer at teknisk levetid for overflater, sluk og skjulte konstruksjoner er overskredet. Risikoen for skjulte fuktskader og lekkasjer øker vesentlig med alder, selv om det på befaringstidspunktet ikke ble registrert synlige tegn til aktive lekkasjer.

Badet har nådd en alder hvor full rehabilitering må påregnes. Videre bruk innebærer økt risiko for fuktgjennomgang til tilstøtende konstruksjoner. Ved rehabilitering anbefales full utskifting av overflater, sluk og tekniske installasjoner, samt oppbygging av nytt våtrom i henhold til gjeldende forskriftskrav med dokumentert membran og fuktsikring.

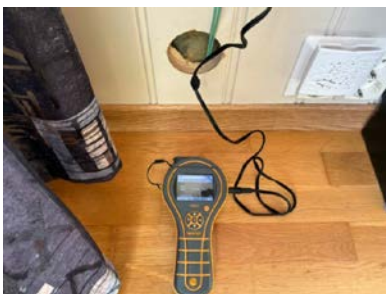
Hulltaking er foretatt uten å påvise unormale forhold. Hulltaking er foretatt fra tilstøtende rom(stue), samt måling i åpen konstruksjon i bad. Fuktvotemåling (vekt%) i konstruksjonen ble målt til under 6.

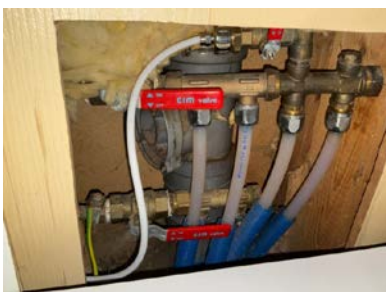
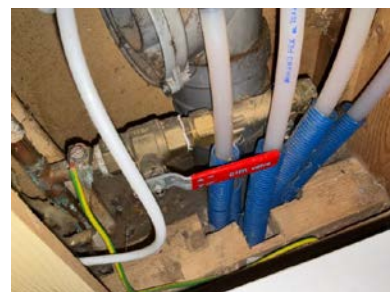
Eldre kobberør kan over tid få slitasje og innvendig korrosjon som kan svekke materialet. Det ble ikke registrert tegn til lekkasjer eller skader ved synlige deler av anlegget på befaringsdagen.

Fordelerstokk til rør-i-rør er plassert skjult i vegg uten tett fordelskap eller løsning for å lede eventuelt lekkasjevann til rom med sluk. Ved lekkasje kan vann dermed trenge inn i omkringliggende konstruksjoner og medføre fuktskader. Det anbefales å etablere tett fordelskap med kontrollert avrenning, alternativt automatisk lekkasjestopper.

Tilstandsgrad 2 er satt på bakgrunn av alder og forventet restlevetid på kobberør og overnevnte forhold.

- Ufagmessig utførelse kan føre til økt risiko for lekkasjer, vannskader og redusert levetid på installasjonen.
- Det anbefales å få utført kontroll av fagkyndig og utbedre anlegget i henhold til gjeldende krav.
- Eldre glødde kobberør har økt risiko for slitasje og lekkasjer, med fare for vannskader.
- I forbindelse med oppgradering av våtrom vil det være naturlig med utskiftning av rør.

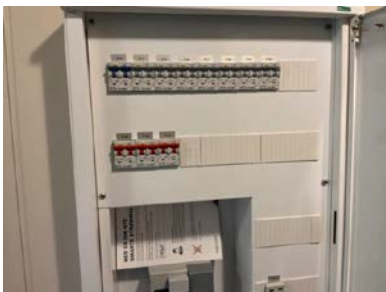
## Elektrisk anlegg

Det er mer enn 5 år siden siste el-tilsyn. Det elektriske anlegget er montert etter 1. januar 1999. Sikringsskap med automatsikringer og jordfeilbryter, samt enkelte nye kurser, er byttet/utført i 2009. Sikringstavle med jordfeilautomater, montert i bod. Tilstandsvurdering er basert på alder og enkle observasjoner, da undertegnede ikke har spisskompetanse på området.
