# LILLESAND/JUSTØYA

TANGVIGVEIEN 3, 4780 BREKKESTØ

Stor familiebolig (2014). Dobbel garasje og frittstående bu. Naturskjønn eiendom på romslig tomt.

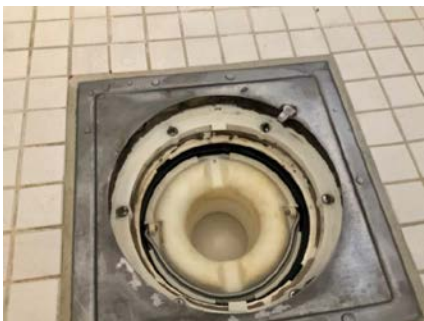
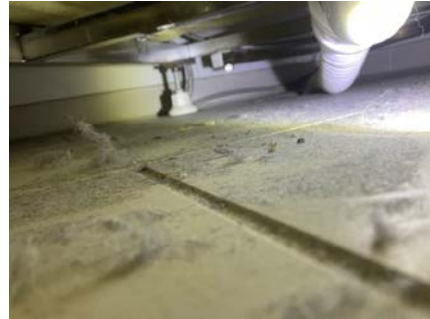
#### Vurdering av avvik:

- Når sluket har begrenset tilgang, er det vanskelig å rengjøre sluket og å inspisere den for å oppdage skader i membranen/fuger rundt sluket, som er avgjørende for å forhindre lekkasjer.
