# TINNHEIA

KOBBERVEIEN 12, 4616 KRISTIANSAND S

Sentrumsnær 4-roms leilighet beliggende i 8. etg med sjøutsikt og kveldssol | Heis | Ingen dok.avgift

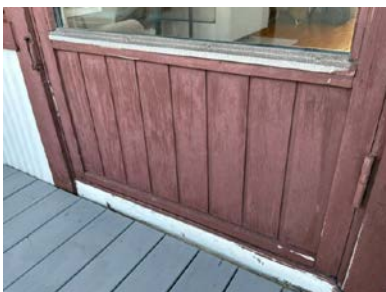
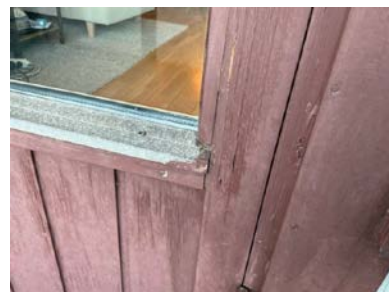
Det er en brann- og lydklassifisert entrédør og en malt balkongdør i tre med 2-lags glass.  
Ytterdør og balkongdør er funksjonstestet for heng i hengsler og tetting, uten å finne nevneverdig avvik.  
Årlig justeringer av dører må forventes.

- Karmene i dører er værslitte utvendig og det er sprekker i treverket.

- Værslitte karmar og sprekker kan føre til redusert tetthet, fuktinntrenging og videre nedbrytning av treverket.
- Det anbefales å vedlikeholde, reparere eller skifte ut skadet treverk for å sikre funksjon og levetid.

Eldre tredører har redusert teknisk og funksjonell standard som følge av alder og normal slitasje. Over tid kan dette medføre svekket tetthet, deformasjoner i dørblad/karmer, redusert isolasjonsevne og økt luftlekkasje. Slitasje i overflatebehandling kan også gi økt risiko for fuktopptak og videre nedbrytning av treverket dersom vedlikehold ikke følges opp.

Forholdet representerer et aldersrelatert avvik, og ytterligere forringelse må påregnes.

Det anbefales jevnlig vedlikehold, herunder overflatebehandling, kontroll av tetningslister, justering av hengsler og beslag samt utbedring av eventuelle lokale skader. Utskiftning må påregnes på sikt som følge av alder og naturlig slitasje.

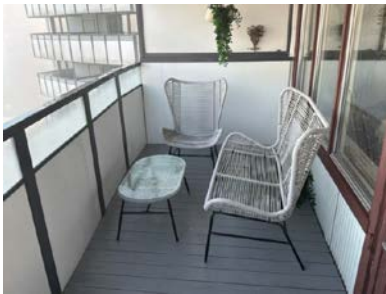
- Eldre tettesjikt har økt risiko for svikt, med fare for lekkasjer og fuktskader i konstruksjonen.
- Det anbefales å planlegge for kontroll og eventuell fornyelse av tettesjiktet for å sikre videre funksjon.
- Konsekvensen er at rekkverket ikke gir tilstrekkelig fallsikring i henhold til dagens krav, noe som medfører økt risiko for fallulykker og behov for utbedring for å oppnå tilfredsstillende sikkerhet.
- Det anbefales å utbedre rekkverket slik at høyden tilfredsstiller gjeldende krav, for å sikre trygg bruk.

Høy alder på tekkingen tilsier tiltak før det oppstår skader i bygget.

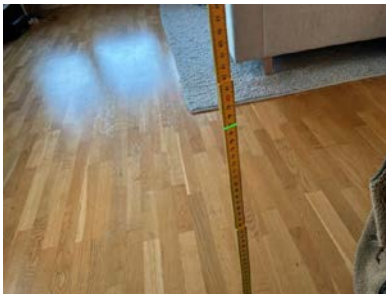
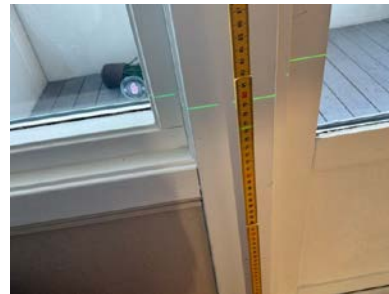
Målingene er begrenset av at leiligheten var møblert på befaringsdagen, det er ikke flyttet på tynge gjenstander slik som senger, kommoder eller fastmonterte innredninger.

Det er utført målinger i stue og gang. Målingene viser avvik innenfor gjeldende standard.

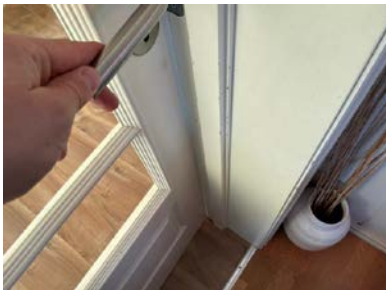
- Det er påvist monteringsavvik og skjevheter på enkelte dører.

- Enkelte dører må justeres.

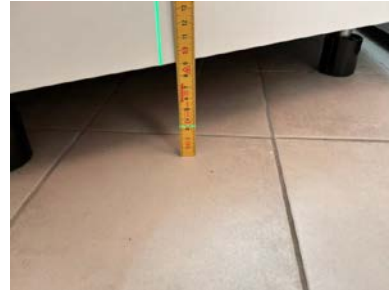
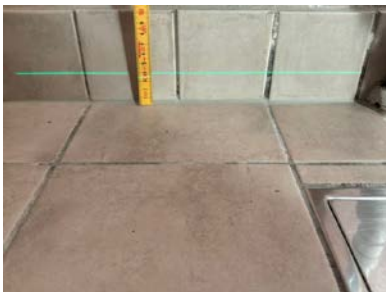
## 8. ETASJE > BAD

Våtrommet har flislagt gulv med elektriske varmekabler. Gulvet har tilnærmet flat utførelse med oppkant på vegger og ved dør.

### TG 2 Vanntett sjikt, membran og sluk

Våtromstapet på veggene antas å være fra begynnelsen av 2000-tallet, men nøyaktig alder er ikke kjent. Det benyttes i dag et tett dusjkabinett som begrenser vannbelastningen på veggene. På grunn av antatt alder og usikkerhet knyttet til tettesjiktets tilstand og gjenværende levetid, anbefales det å etablere nytt tettesjikt på veggene ved fremtidig renovering. Dersom dusjkabinettet fjernes eller dusjløsningen endres slik at veggene utsettes for direkte vannbelastning, må nytt tettesjikt etableres før endret bruk.

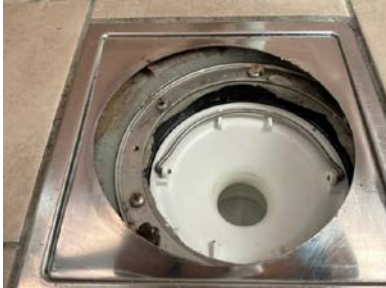
## 8. ETASJE > BAD

### **TG I** Sanitærutstyr og innredning

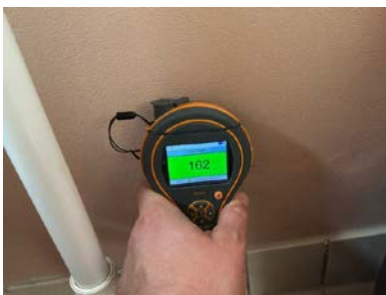
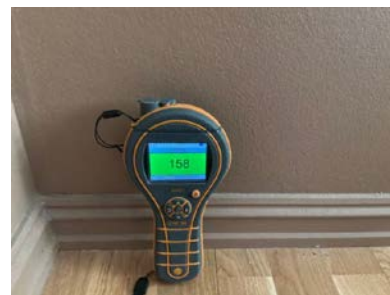
Fuktmåling ved hulltaking er ikke foretatt. Det er utført fuktsøk på tilgjengelige overflater, uten at det ble registrert indikasjoner på forhøyede fuktverdier.

- Konsekvensen er at tilstanden i tilliggende konstruksjoner er usikker, og det kan finnes skjulte feil (f.eks. fukt eller skade).

Veggene rundt badet består av mur-/betongkonstruksjoner, og det har derfor ikke vært mulig å utføre hulltaking for fuktundersøkelse. Tilstanden i konstruksjonene har dermed ikke kunnet undersøkes nærmere, og eventuell skjult fuktpåvirkning eller skader kan ikke utelukkes. Tilstandsgrad IU er satt på bakgrunn av manglende mulighet for hulltaking.

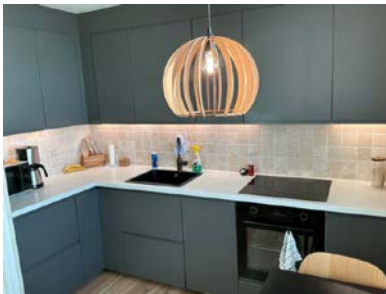
- Manglende komfyrvakt på kjøkkeninstallasjoner utført etter 1. juli 2010 innebærer avvik fra gjeldende krav og øker risikoen for brann ved tørrkoking eller overoppheting. Dette kan medføre fare for liv og helse, samt skade på bygning og inventar.
- Komfyrvakt bør installeres.

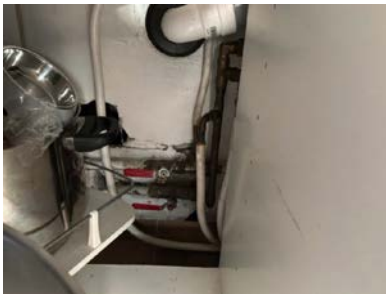
Skjulte kobberør innebærer risiko for omfattende følgeskader ved en eventuell lekkasje, da lekkasjer ikke nødvendigvis oppdages umiddelbart, slik de i større grad kan ved moderne rør-i-rør-systemer.

- Eldre glødde kobberør har økt risiko for slitasje og lekkasjer, med fare for vannskader.
- Det anbefales å følge med på tilstanden. Det kan bli behov for utskifting av rørsystemet for å sikre videre funksjon og redusere risiko for skader.

Vannledninger med høy alder har økt risiko for lekkasjer som følge av materialsitasje og korrosjon.

Da deler av rørføringen er skjult i konstruksjoner kan eventuelle lekkasjer utvikle seg over tid før de blir synlige.

Det anbefales jevnlig kontroll av synlige deler av rørsystemet. Ved fremtidig oppussing eller arbeider i konstruksjoner hvor rørføringer ligger skjult, bør det vurderes utskifting eller oppgradering av eldre vannledninger.

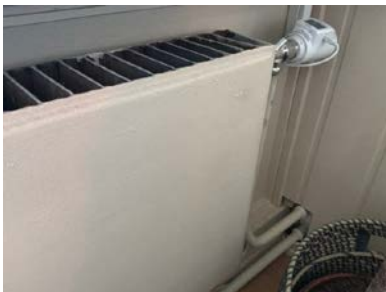
Inspeksjonen innebærer å sjekke etter lekkasjer i koblinger på synlige deler.

- Alder på anlegget gir økt risiko for svikt, redusert ytelse og uforutsette driftsproblemer.
- Det er ikke behov for utbedringstiltak siden anlegget fungerer i dag, men ut ifra alder kan skader plutselig oppstå på eldre anlegg

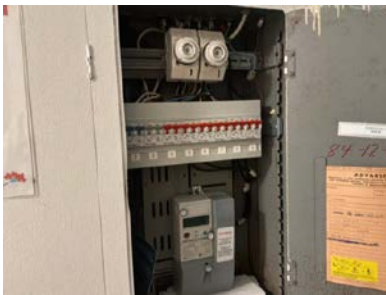
Det har vært el-tilsyn siste 5 år. Det elektriske anlegget er montert etter 1. januar 1999, og det er skiftet nye sikringer og utført diverse arbeid på anlegget i 2015. Sikringstavle med jordfeilautomater, montert i felles oppgang. Tilstandsvurdering er basert på alder og enkle observasjoner, da undertegnede ikke har spisskompetanse på området.
