KONGENS GATE 68B, 4608 KRISTIANSAND S

Type takst
Tilstandsrapport

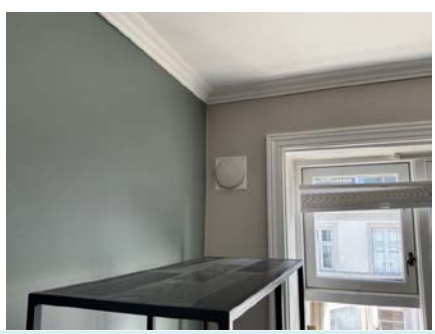
Vurdering av avvik:
• Det er kun kullfilterventilator på kjøkkenet og heller ikke andre forserte/mekaniske avtrekksløsninger fra kokesonen.

Konsekvens/tiltak
• Kun kullfilterventilator uten mekanisk avtrekk medfører at fukt, matos og fettpartikler ikke føres ut av boligen. Dette kan gi dårlig inneklima, økt fuktbelastning og opphopning av fett i rommet.

• Det anbefales å etablere mekanisk avtrekk fra kokesonen som fører luft ut av boligen, eventuelt oppgradere ventilasjonsløsningen slik at tilfredsstillende avtrekk og luftutskifting oppnås.
