BORTELID

FOSSBROTET 63, 4540 ÅSERAL

31 Tilstandsrapport

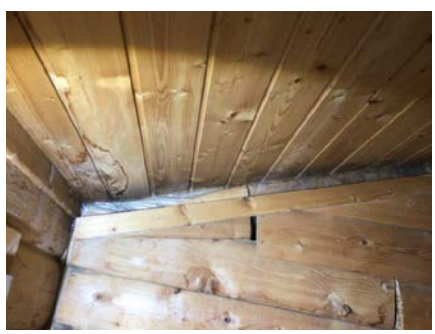
Vurdering av avvik:

• Det er påvist fuktskader i veggene, og det er behov for rehabilitering.

skader i vegg

• Det anbefales å avdekke omfanget av fuktskaden, utbedre fuktkilden og reparere eller skifte ut skadet konstruksjon.
Konsekvensen av å ikke utbedre fuktskader er økt risiko for sopp- og råteskader, samt forringelse av inneklima og bygningskonstruksjonens levetid.

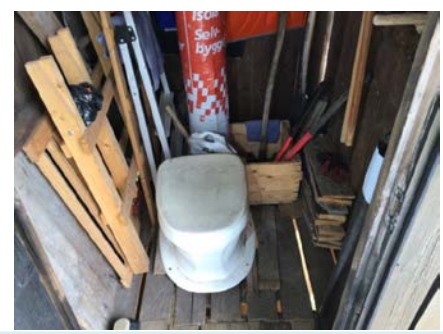
TG 1 Overflater og konstruksjon

Beskrivelse
Snurre do plassert i utvendig bod med tanken plassert under terrasse.
Boden er plassert på terrasse med kledde vegger i enkel utførelse.
Opplegget fungerer og har normalt bruksområde med lufting over tak.
