FUGLEVIKKLEIVA 68, 4637 KRISTIANSAND S

Velholdt og betydelig påkostet tomannsbolig | Solrik og usjenert beliggenhet | Lettstelt tomt | Garasje

40 Tilstandsrapport

Type takst
Tilstandsrapport

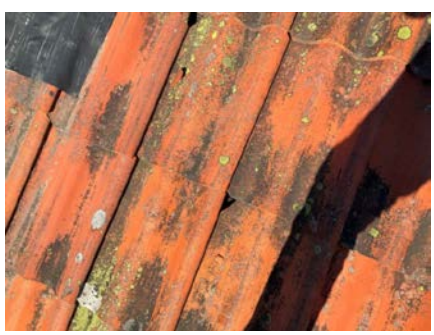
Vurdering av avvik:
• Forventet brukstid på takstein, papp, sløyfer og lekter er oppbrukt. Takstein har stedvis skader/ikke tette og vann renner ned på undertakspapp.

Konsekvens/tiltak
• Takstein, papp, sløyfer og lekter må skiftes ut.
