NEDRE SLETTHEIA

KARTHEIA 59C, 4626 KRISTIANSAND S

33 Tilstandsrapport

Sammendrag av boligens tilstand

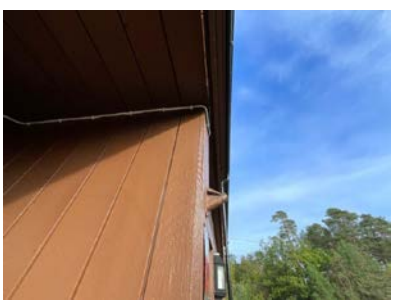
• Uten tilstrekkelig lufting bak bordkledningen kan fuktighet som trenger inn bak bordene eller gjennom veggen innenfra ikke tørke opp. Dette skaper ideelle forhold for råtesopp og muggvekst.

• Mangelfull eller ikke tilstrekkelig lufting av kledningen kan føre til fukt i bakenforliggende konstruksjoner.

Lite luftet kledning ved inngangen.

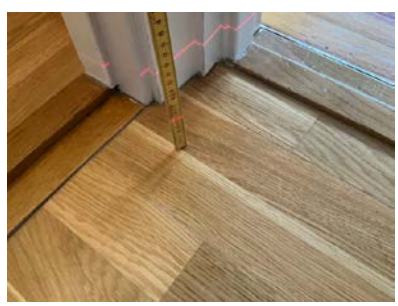
Vurdering av avvik:
• Det er målt lokal høydeforskjell som er større enn 15 mm.

Konsekvens/tiltak
• Dette kan indikere ujevnheter, deformasjoner eller bevegelser i konstruksjonen, og kan påvirke både funksjon, komfort og overflateutførelse.
• Det anbefales å undersøke forholdet nærmere for å avklare årsak og omfang. Ved tegn til videre bevegelser eller andre skader bør forholdet vurderes av bygningssakkyndig eller rådgivende ingeniør.

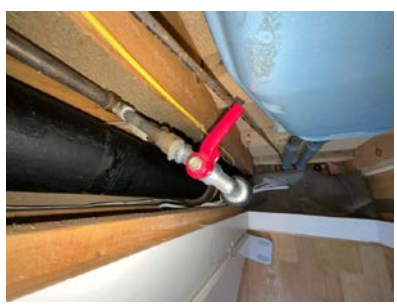
• Eldre avløpsrør har blant annet større sannsynlighet for lekkasjer, noe som kan føre til omfattende og kostbare vannskader i boliger.

Avløpsledninger med høy alder har økt risiko for lekkasjer eller svikt i skjøter over tid. Da deler av rørsystemet ligger skjult i konstruksjoner, kan eventuelle lekkasjer utvikle seg før de blir synlige.
Det anbefales jevnlig kontroll av synlige deler av avløpssystemet. I forbindelse med fremtidig oppgradering eller rehabilitering av våtrom vil det være naturlig å vurdere utskifting av eldre avløpsrør.

Rør av teglstein i kryperommet.

Rør av metall.
