# HØVÅG

VIBEVEIEN 41, 4770 HØVÅG

# Tilstandsrapport

## ENEBOLIG

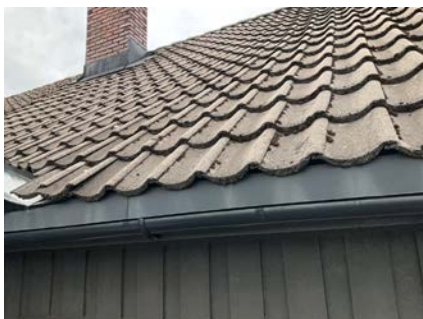
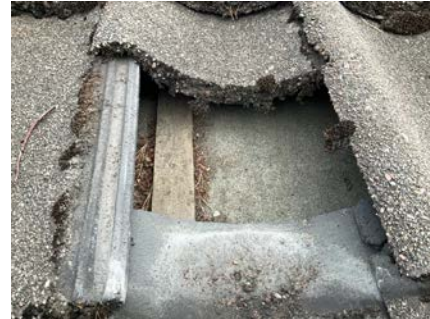
### Taktekking - 2

- Andre tiltak:

Tidspunkt for behov for utskiftinger nærmer seg.

*Punktet må sees i sammenheng med Takkonstruksjon/Loft*

Betongtakstein fra 2012 som taktekking besiktiget fra bakkenivå.

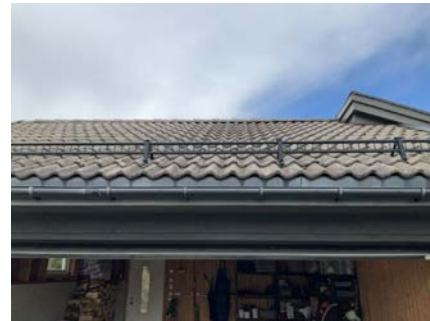
### Nedløp og beslag

Plast og ståltakrenner og piperørbeslag fra 2012 besiktiget fra bakkenivå. Fallforhold på takrenner er ikke kontrollert.

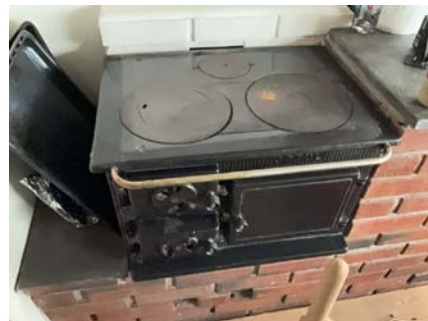
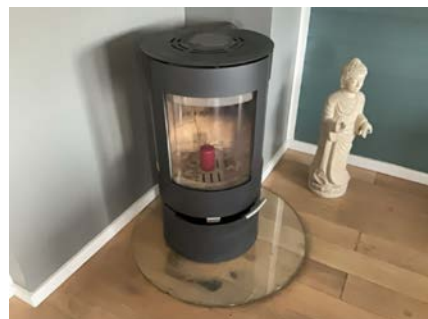
### TG 2 Pipe og ildsted - 2

Vedovner og åpne peiser er tilknyttet teglsteinspipe. Pipe har feierluke i underetasjen.

Tidspunkt for piperehabilitering og utskifting av gamle fyringskilder kan nærmer seg.

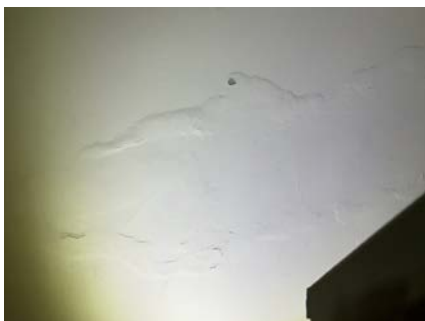
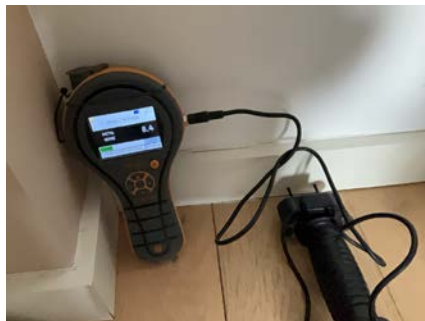
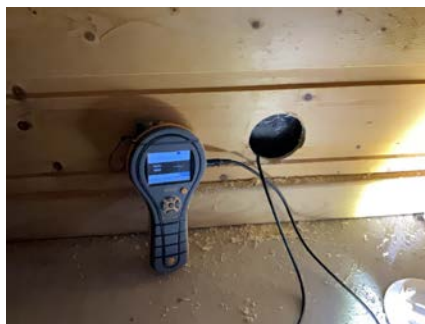
## TG 2 Rom Under Terreng

På innsiden av grunnmur i stue/kjøkken er det bobler under maling og utslag på fuktindikatoren.

Om det er behov for tiltak må vurderes. Dette punktet har sammenheng med punktet "Drenering".

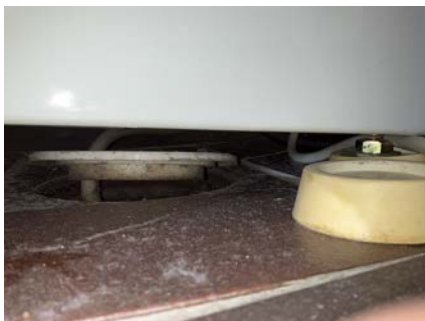
### TG 2 Sanitærutstyr og innredning

Det er skade på benkeplate ved vask.

Behov for tiltak må vurderes.

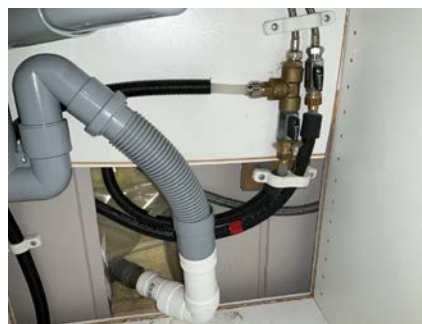
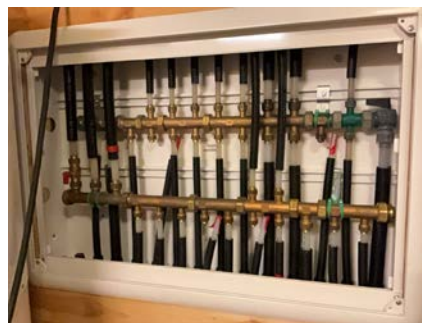
### TG 2 Vannledninger - 2

Litt eldre vannrør av kobber.

Vannledninger fungerer i dag, men ut ifra alder kan skader plutselig oppstå på eldre anlegg.

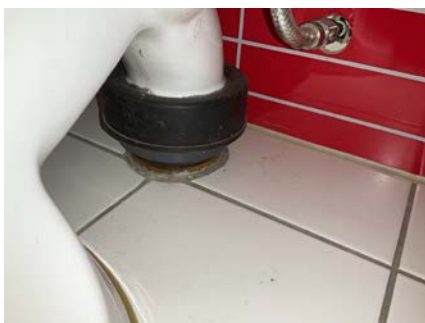
## TG 2 Avløpsrør - 2

Litt eldre avløp av plast.

Avløpsrør fungerer i dag, men ut ifra alder kan skader plutselig oppstå på eldre anlegg.

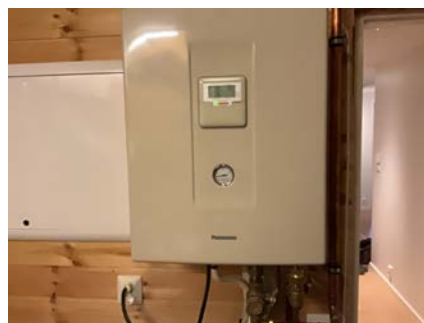
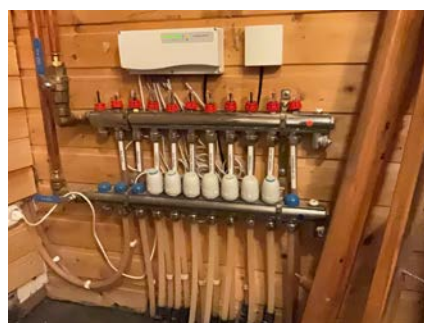
## TG 2 Vannbåren varme

Vannbåren varme (luft til vann). Undertegnede har ikke spesiell kompetanse til å vurdere varmeanlegg. Generelt trenger varmeanlegg jevnlig service.

Varmepumpe fungerer i dag med ut fra alder kan skader oppstå.
