# BORHAUG

TOPPVEIEN 21

Borhaug - Enebolig med en sentral og solrik beliggenhet

Befaringsdato: 07.11.2024

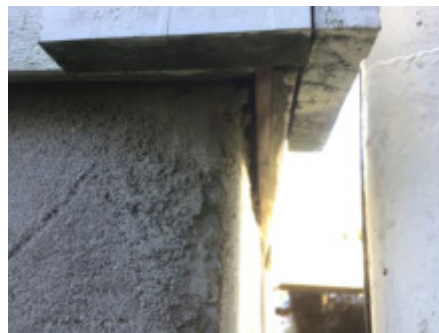
Enkelte klednings bord må beregnes byttes ut

Begrenset lufting nedkant kledning

- Det bør foretas tiltak for å bedre lufting av kledningen.

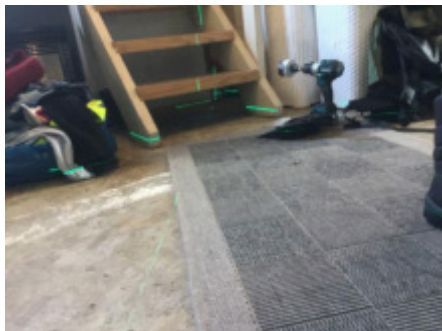
## TG 2 Radon

Det er ikke foretatt radonmålinger, og bygget er heller ikke utført med radonsperre.  
Det er ikke fremlagt dokumentasjon på radonsperre/brønn eller andre forebyggende tiltak.  
I følge Radon aktsomhetskart fra NGU ligger eiendommen i et område med aktsomhetsgrad Usikker.

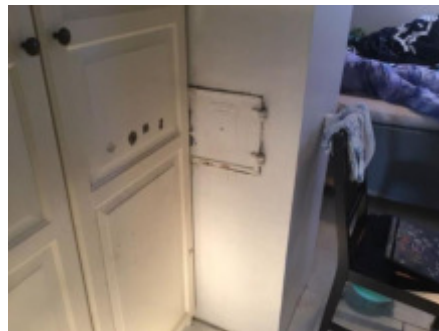
Skap foran feierluke

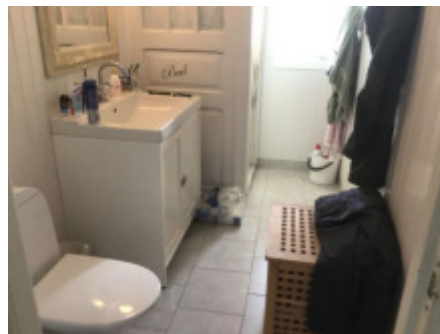
### 1 ETASJE > BAD

## TG 2 Overflater vegger og himling

- Det er uegnede materialer i våtsoner
- Det er områder vask med ikke fuktbestandige materialer i våtsonen, løsningen eller byggematerialet er uegnet

- Uegnede materialer må fuktbeskyttes/utskiftes.

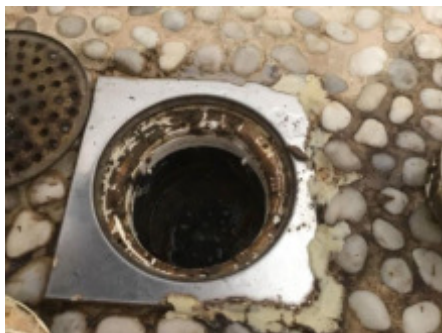
## 1 ETASJE > BAD

### TG 2 Sanitærutstyr og innredning

- Det er påvist skader på innredning.

Skader på innredning

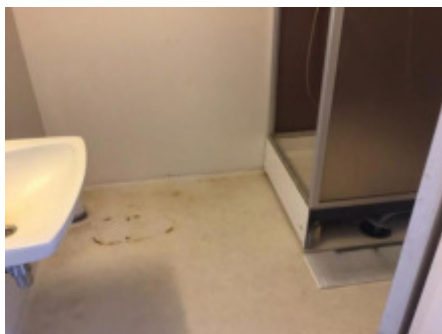
## KJELLER > BAD

### TG 2 Overflater vegger og himling

- Det må gjøres tiltak for å utbedre avviket.

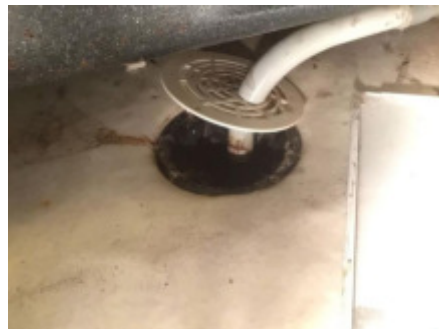
## KJELLER > BAD

### TG 2 Sanitærutstyr og innredning

Mekanisk avtrekk og tilluft med luftespalte under dør må etableres.

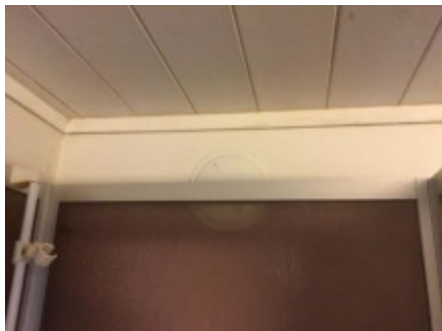
Ventil bak dusj

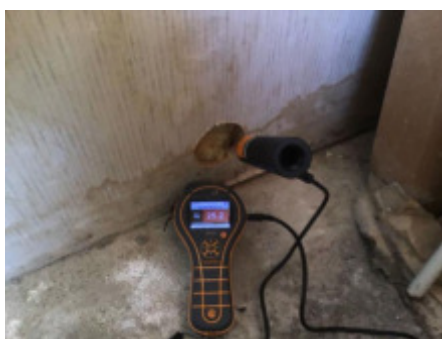
## KJELLER > VASKEROM

### TG 3 Generell

- Våtrommet må totalrenoveres. Alle forhold med tettesjikt, våtsone, sluk m.m. må dokumenteres.

Kostnadsestimat: 100 000 - 300 000

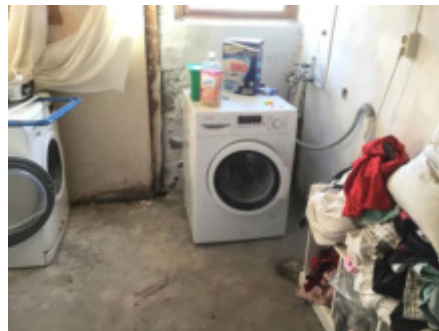
## KJELLER > VASKEROM

### TG 3 Tilliggende konstruksjoner våtrom

Det er ikke foretatt hullboring fordi synlige skader registrert i vegg langs gulv.

- Ved fuktmåling i nedre del av vegg mot våtsone fra tilstøtende rom, måles høye fuktverdier.

Synlige fukt skader

- Gjennomføre ytterligere undersøkelser og foreta utbedring av skade.

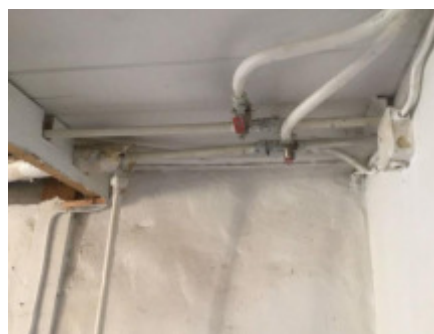
### TG 2 Avløpsrør

Avløpsrør av plast.

- Det er ikke behov for utbedringstiltak siden anlegget fungerer i dag, men ut ifra alder kan skader plutselig oppstå på eldre anlegg.

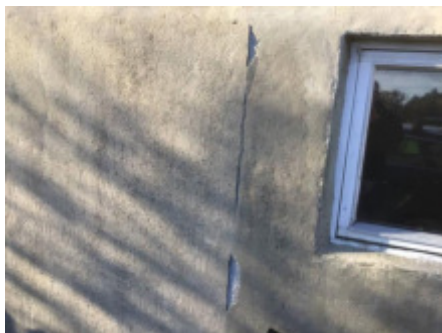
## TG 2 Terrengforhold

Terrengforhold rundt boligen er flatt med asfaltert gårdsplass og plen. Boligen vurderes til å være plassert i område som ikke er utsatt for flom eller jord-/snøskred.

Generelt anbefales fall på terreng i fra boliger på min. 1:50 og min. 3 m ut i fra grunnmur for å redusere fuktpåkjenning på grunnmuren.
