# KORSHAMN

BRONEMYRA 10, 4586 KORSHAMN

# Tilstandsrapport

# gnr. 6, bnr. 19

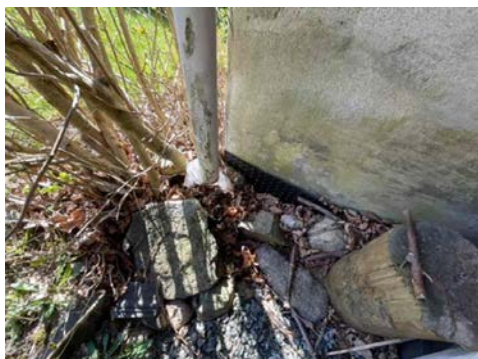
! TG 2

Takrenner, nedløpsrør og beslag er av plast/metall og er fra byggeåret.  
Pipebeslag er av nyere dato.

Taknedløp bør føres i rør bort fra grunnmuren.

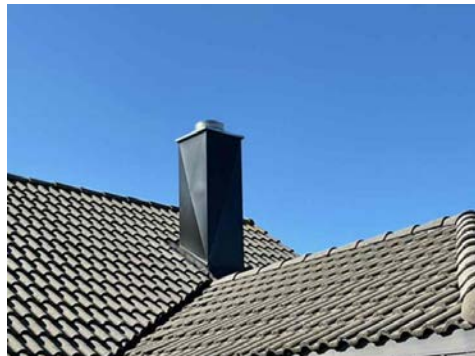
! TG 1

Pipebeslag er av nyere dato.

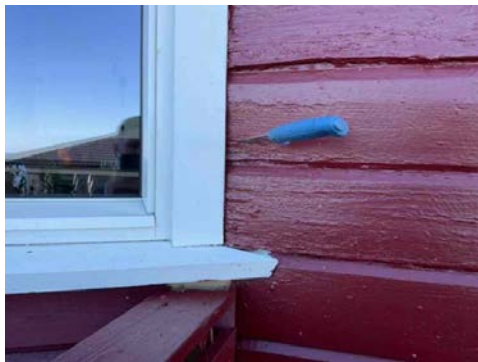
Det er ingen eller liten lufting i nedre kant av kledning mot grunnmur.  
Det er påvist spredte råteskader i bordkledningen.

! TG 2

Veggkonstruksjonen over grunnmuren er av tre med utvendig liggende og stående kledning fra byggetiden. Kledningen er lektet ut etter datidens byggeskikk med 10 mm sløyfer og det er musetetting/lusinger bak kledningen på kontrollerte steder. Det er skiftet noen få bord på veggene mot syd/vest.

Enkelte dårlige bord mot vest.

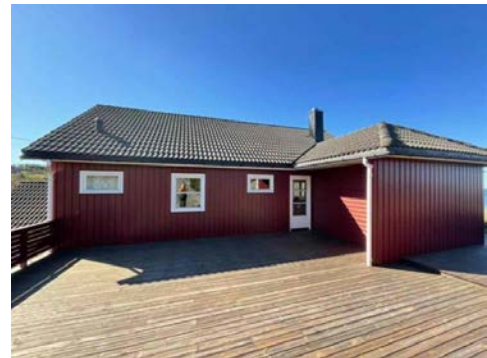
! TG 1

Veggkonstruksjonen over grunnmuren er av tre med utvendig liggende og stående kledning fra byggetiden. Kledningen er lektet ut etter datidens byggeskikk med 10 mm sløyfer og det er musetetting/lusinger bak kledningen på kontrollerte steder. Det er skiftet noen få bord på veggene mot syd/vest.

Kledningen på denne siden av huset fremstår i god stand og er lite påvirket av tidens tann. Det er utført jevnlig vedlikehold.

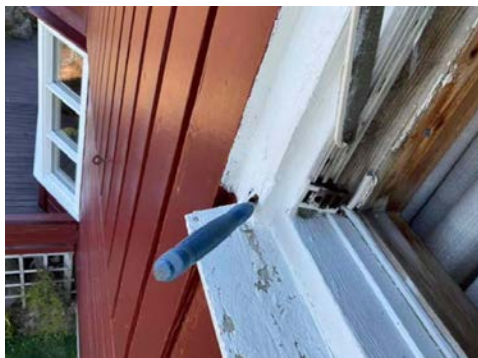
! TG 2

Kledning på loftet.

Råte i vindusbelistning mot vest.

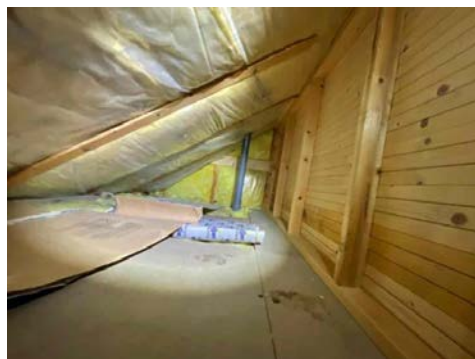
! TG 2

Boligen har saltak tekket med betongtakstein. Takkonstruksjonen er delvis tilgjengelig via kott/knevegger på loftet, men skråtaket er lukket konstruksjon.

Taket er i hovedsak en lukket konstruksjonen.

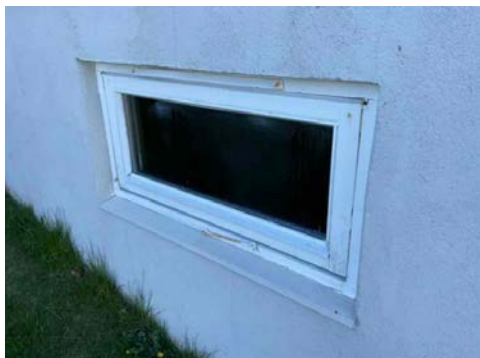
Det er påvist noen glassruter som er punktert eller sprukne  
Karmene i vinduer er værslitte utvendig og det er sprekker i trevirket.

TG 2

Vinduene har karmen av tre og er fra byggeåret 1989.

Kjellervindu i boden er punktert.

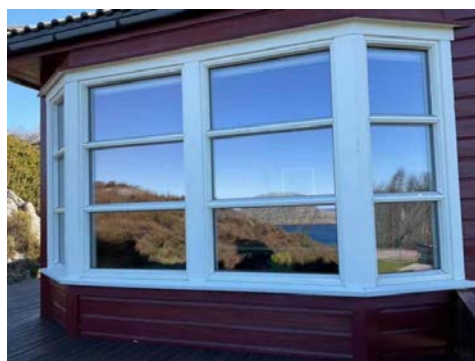
TG 1

Vinduene har karmen av tre og er skiftet i nyere tid. Vinduer i stua mot vest er datert 2020.

Vinduer skiftet i 2020.

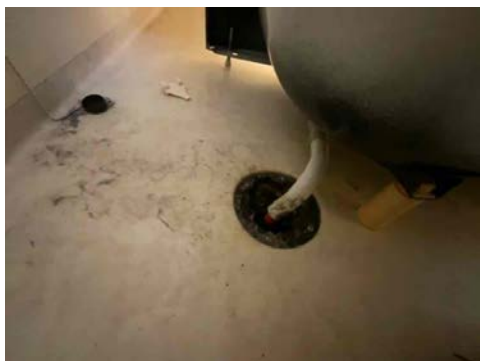
! TG 3

Gulvet har gulvbelegg fra byggeåret som er klemt i sluket og har oppkant langs vegger og ved dør. På veggene i våtsonene er det våtromstapet.

Belegg er klemt i sluket.
