# BJORBEKK

RYKENEVEIEN 369

Asdal - Spennende mulighet! Bygning med 2 leiligheter og næringsdel sentralt beliggende på Asdal

# Tilstandsrapport

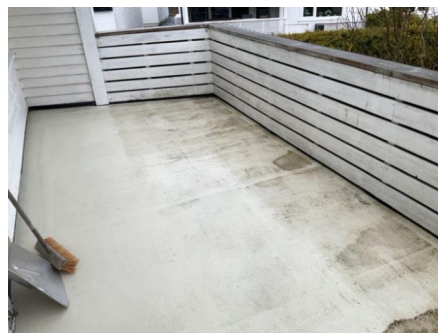
Behov for renovering av veranda nærmer seg. Generelt er verandadekker som danner tak for underliggende rom en konstruksjon som kan være utsatt for lekkasje.

Rekkverk og glassfiber tekke har slitasje. I følge eier er det lekkasje ned til gatekjøkken under.

Veranda må renoveres.

**Kostnadsestimat: 50 000 - 100 000**

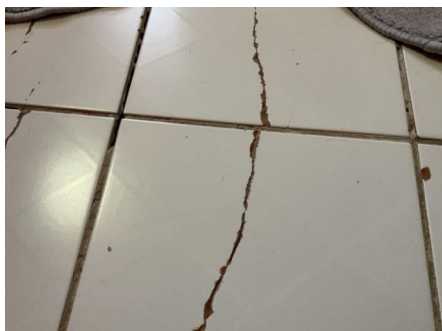
## LOFTSETASJE (LEILIGHET 1) > BAD

### TG 2 Sluk, membran og tettesjikt

Bad er modent for renovering.

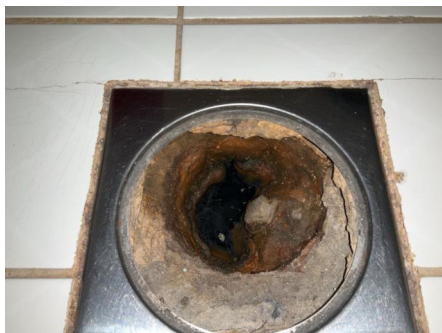
## LOFTSETASJE (LEILIGHET 1) > BAD

### TG 2 Sanitærutstyr og innredning

Det er synlig tidligere fuktskader i vegg plater bak dusjkabinett.

Belegg har noen sprekker.

- Elektrisk avtrekksvifte bør monteres for å lukke avviket.

Bad er modent for renovering.

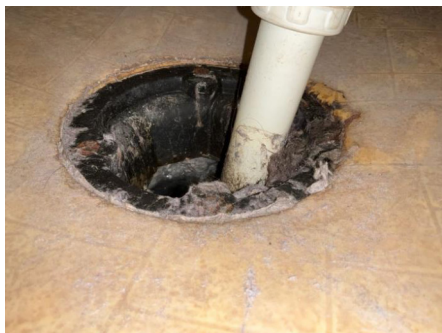
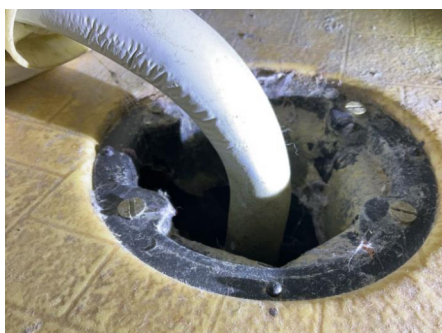
## 2 ETASJE (LEILIGHET 2) > BAD

### ! TG 1 Sanitærutstyr og innredning

Men kan se tidligere fuktskade i veggen.

- Elektrisk avtrekksvifte bør monteres for å lukke avviket.

Bad er modent for renovering.

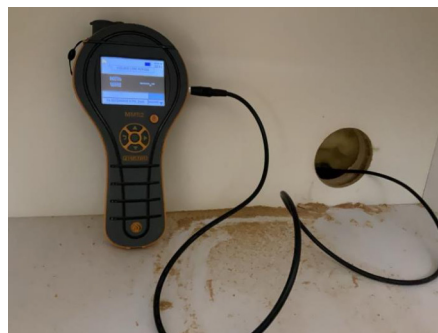
## 1 ETASJE (LEILIGHET 1) > BAD

Belegg har litt riss/skraper. Gulv er tilnærmet flatt, men har 47mm oppkant med belegg ved dør.

#### TG 1 Sluk, membran og tettesjikt

Belegg er klemt under klemring i sluk.

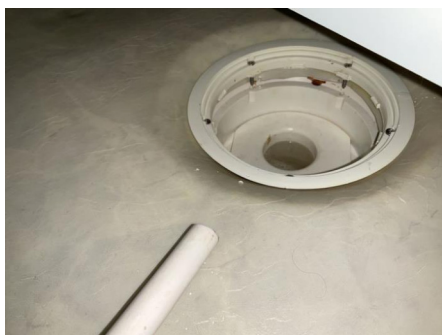
### 1 ETASJE (LEILIGHET 1) > BAD

#### TG 1 Sanitærutstyr og innredning

#### TG 1 Tilliggende konstruksjoner våtrom

Hulltaking foretatt i skillevegg mot bad uten å påvise unormale forhold.

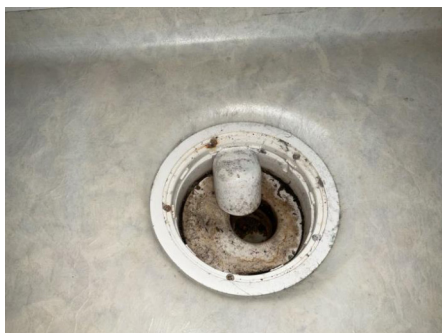
## 1 ETASJE (LEILIGHET 1) > VASKEROM

### ! TG 1 Sanitærutstyr og innredning

### ! TG 1 Tilliggende konstruksjoner våtrom

Hulltaking foretatt i skillevegg på vaskerom uten å påvise unormale forhold.

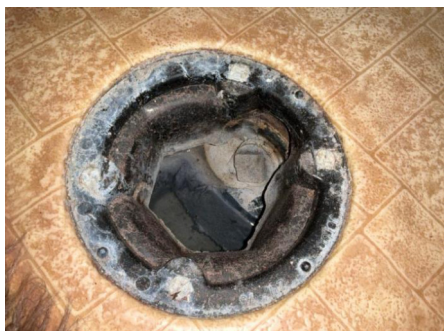
## 1 ETASJE (LEILIGHET 2) > VASKEROM

### ! TG 2 Sanitærutstyr og innredning

Fuktmåling foretatt i ferdig luke i skillevegg på vaskerom uten å påvise unormale forhold.

Blandebatteri lekker. Vann renner ned i vask.

- Elektrisk avtrekksvifte bør monteres for å lukke avviket.

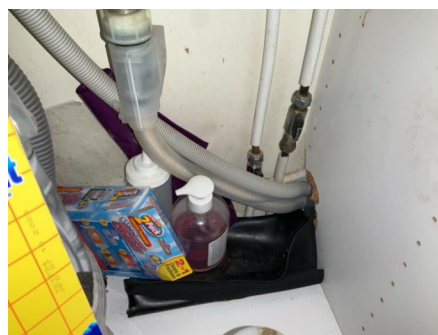
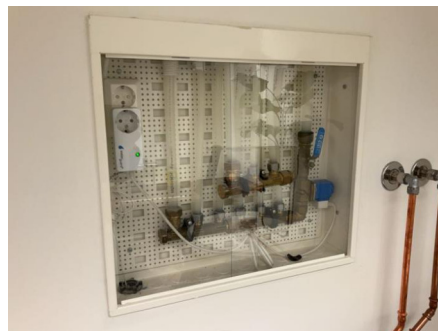
## TG 2 Vannledninger - 2

Vannledninger fungerer i dag, men ut ifra alder kan skader plutselig oppstå på eldre anlegg.

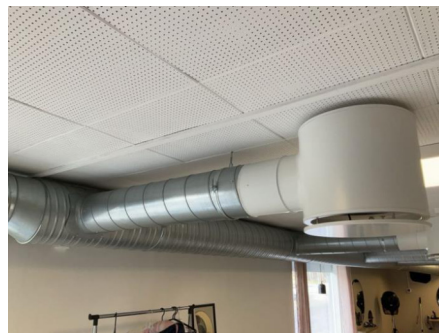
## TG 2 Ventilasjon - 2 - 3

Antatt noe eldre ventilasjonsanlegg i gatekjøkken. Undertegnende har ikke kompetanse til å vurderes ventilasjonsanlegg. Tilstandsgrad satt ut fra antatt alder.

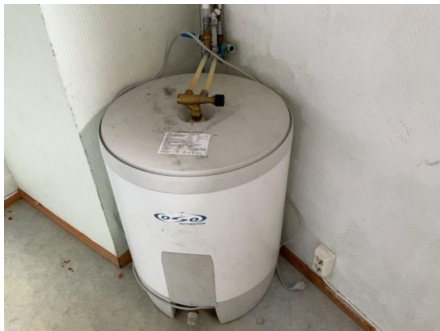
## TG 2 Varmtvannstank - 2

198 liters varmtvannstank fra 1991 og 191 liters eldre varmtvannstank.

Eldre varmtvannstank lekker litt i kobling på toppen.

Varmtvannstank fungerer i dag, men utfra alder kan skader plutselig oppstå. Behov for utskiftninger nærmer seg.

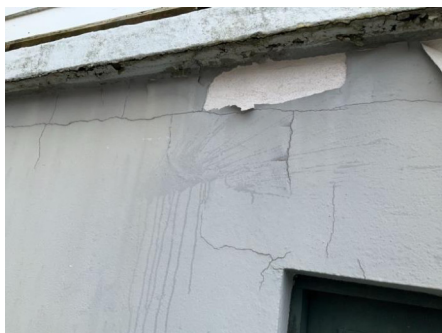
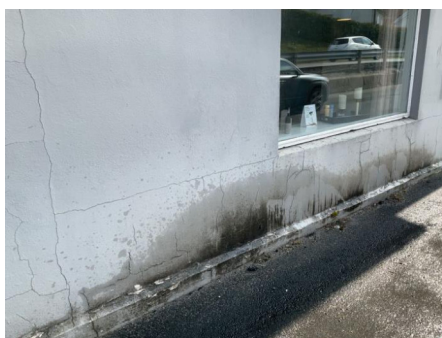
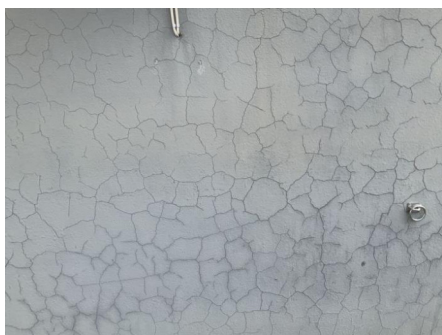
Grunnmur/yttervegger og puss har mye sprekker.

Behov for tiltak.
