# TVEDESTRAND

ØSTERÅVEIEN 124, 4904 TVEDESTRAND

# Tilstandsrapport

## ENEBOLIG

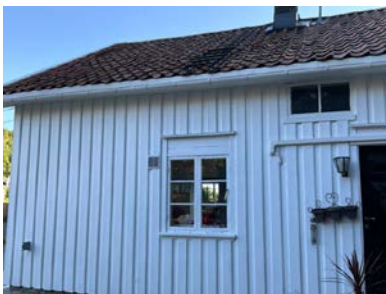
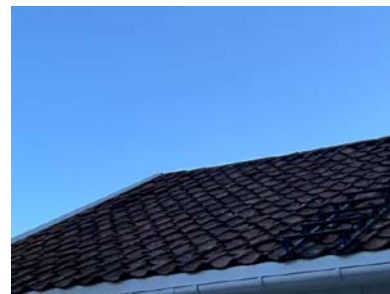
- Når taktekking og undertak begynner å bli gamle, øker risikoen for lekkasjer, noe som kan føre til omfattende og kostbare reparasjoner av underliggende konstruksjoner dersom en ikke foretar tiltak på konstruksjonene før dette oppstår.

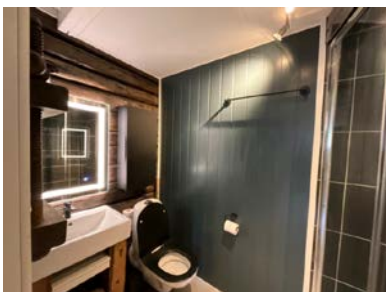
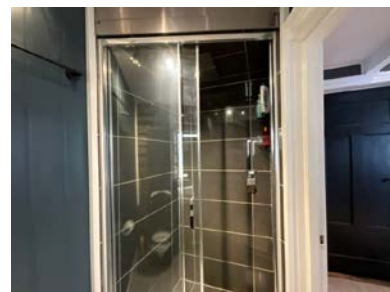
- Uten membran/tettesjikt er det høy risiko for at vann trenger gjennom konstruksjonene og kan medføre fuktskader.

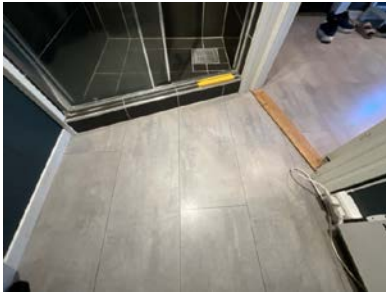
Våtrom uten fall til sluk vil ved vannlekkasje ha økt fare for vann i tilstøtende rom og konstruksjoner.

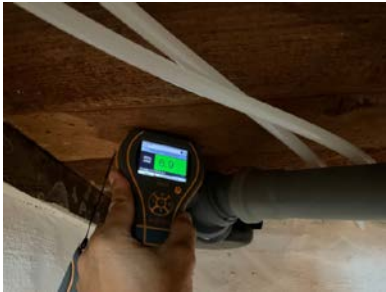
Hulltaking er ikke foretatt da det er tilgang på undersiden av dusjen. Fuktivotemåling (vekt%) i konstruksjonen ble målt til 6. Hulltaking gir begrenset adgang til visuell kontroll/måling av et lokalt område på badet, og det kan dermed ikke med sikkerhet utelukkes at det foreligger skjulte avvik eller skader i øvrige deler av konstruksjonen.

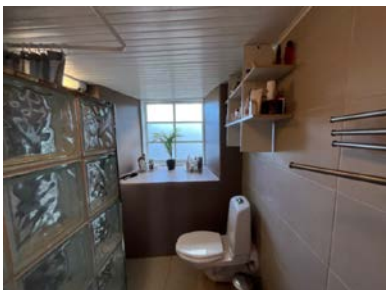
- Skadet flis er i et område hvor den kun utgjør et estetisk avvik.

Det benyttes tett dusjvegger mot døren og veggene får derfor ingen vannbelastning ved normalt bruk, ved endret bruk (dersom dusjveggen fjernes) må det etableres membran i våtsoner eller dusjsonen må flyttes.

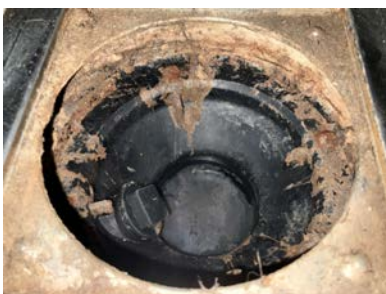
- Uten tilfredsstillende klemring er det vanskelig å sikre en vanntett overgang mellom smøremembranen og sluket. Dette øker risikoen for at vann kan sive ned langs sidene av sluket og forårsake fuktskader i gulvkonstruksjonen og omkringliggende område.

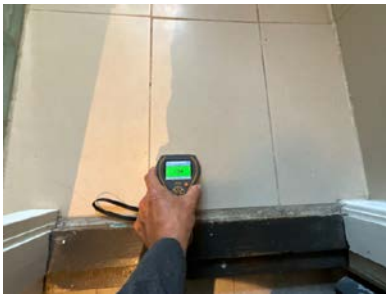
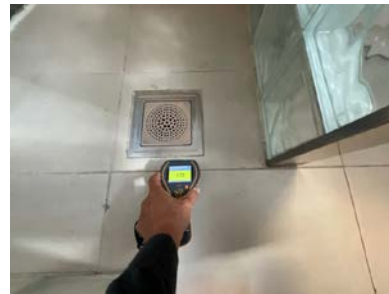
Hulltaking er ikke foretatt da det ikke er fysisk mulig pga tilliggende konstruksjoner. Vegger av betong/mur. Ingen unormale funn ved søk etter fukt på gulv og vegger. Tilstandsgrad er satt på bakgrunn av ingen unormale funn ved søk etter fukt i våtsoner. Det gjøres oppmerksom på fuktigheten som er ellers i kjelleren på bygget.

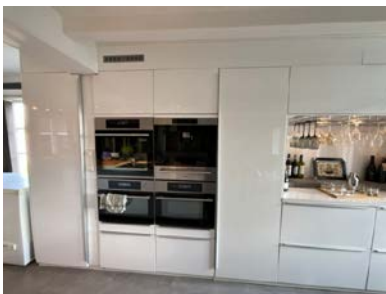
- Det er påvist at overflater har noe skader.

Sprekker i benkeplaten.

- Overflater må utbedres eller skiftes.

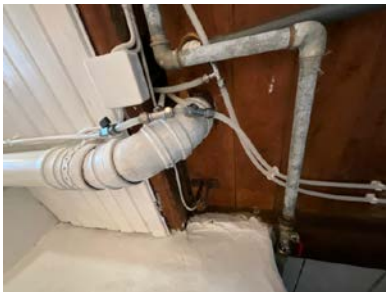
Det er ikke tilstrekkelig lekkasjesikring av anlegget.

- Det er ikke behov for utbedringstiltak siden anlegget fungerer i dag, men ut ifra alder kan skader plutselig oppstå på eldre anlegg.

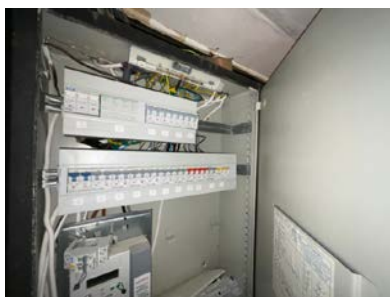
Tilstandsgrad 1 er satt på bakgrunn av tilsynsrapport fra Agder Energi og fremviste samsvarserklæring på anlegget. Kontrollen som er utført er kun på synlige deler.
