# MYKLAND

KILANE 36, 4832 MYKLAND

Kilane - Solrik påkostet helårshytte med vann/avløp, båt plass og flott utsikt!

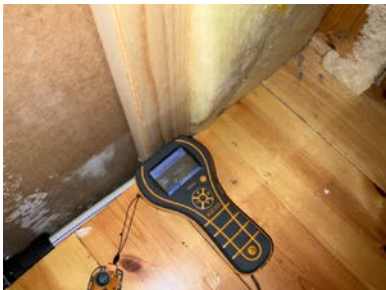
Hulltaking er ikke foretatt da det er tilgang på baksiden av panelet i boden. Fuktkvotemåling (vekt%) i konstruksjonen ble målt til under 6.

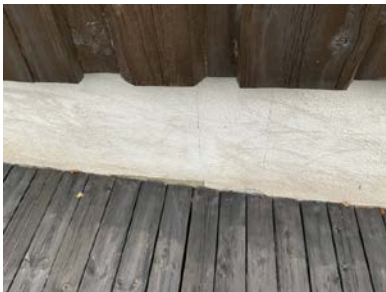
Mindre sprekker i murene er normalt på eldre bygg.

- Lokal utbedring må utføres.
