# BYGLANDSFJORD

HAMPEFJELL 29, 4741 BYGLANDSFJORD

Befaringsdato: 12.11.2025

Rapportdato: 19.11.2025

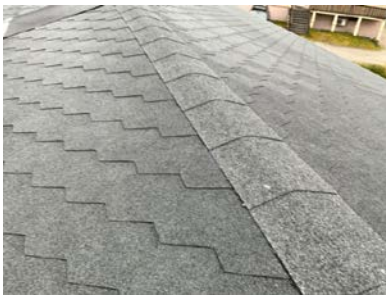
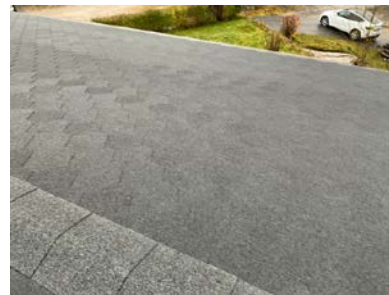
Mindre utbedringer blir gjort av eier før salg.

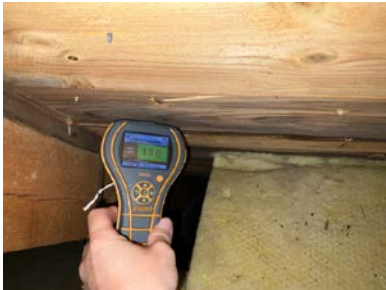
Høy alder på undertaket tilsier utskifting ved nytt taktekke.

13.6 vektprosent i undertaket.

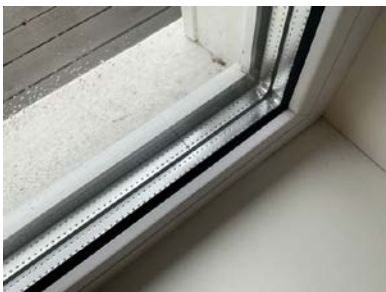
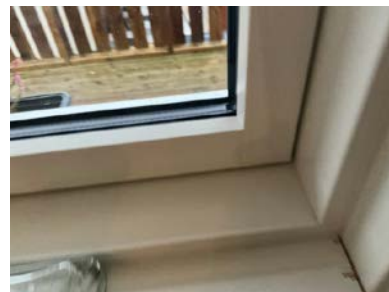
## TG 1 Vinduer

Stort sett alle vinduene i bygget er av nyere dato, og er malte trevinduer med 2-lags glass og PVC vinduer med 3-lags glass.

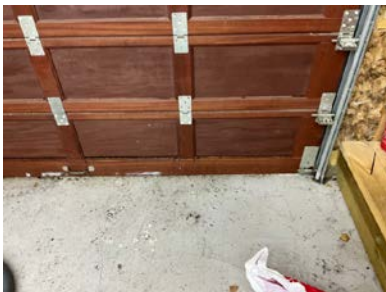
## TG 1 Garasjeport

Boligen har eldre leddport av tre. Eier opplyser å lage fall på utsiden og ny tetting under porten.

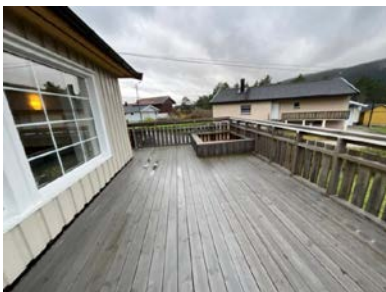
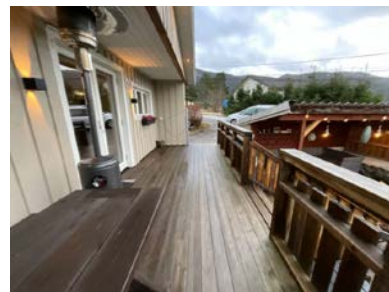
## TG 2 Balkonger, terrasser og rom under balkonger

Veranda med utgang fra stue. Dekke av terrassebord. Rekkverk av tre.

- Det er ikke krav om utbedring av rekkverkshøyde opp til dagens forskriftskrav.

Veranda og bærende konstruksjoner er dimensjonert etter byggeårets krav og forskrifter og vil ikke tilfredsstille dagens krav.

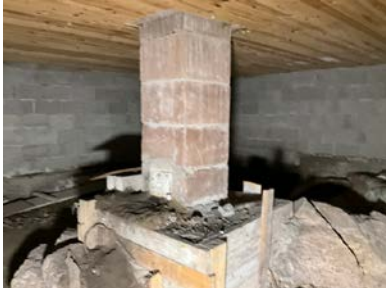
#### Vurdering av avvik:

Eldre piper kan bli mer utsatt for sprekker, lekkasjer eller andre skader, noe som kan føre til funksjonsfeil eller behov for reparasjoner.

Mer enn halvparten av forventet brukstid er oppbrukt på pipeløp, tiltak kan påregnes.

Eldre pipe.

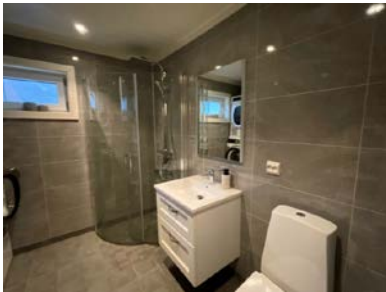
#### Vurdering av avvik:

- Det er vindu/dør med ikke fuktbestandige materialer i våtsonen (ved vask, dusj, badekar, osv.), løsningen eller byggematerialet er uegnet.

Det er montert tett glass mot vinduet, forsiktighet ved bruk anbefales.

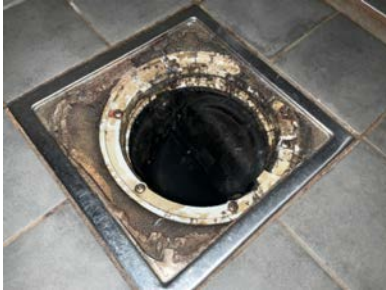
### TG 2 Overflater Gulv

- Det er påvist at flisfuger har riss/sprekker.
- Det er påvist at noen fliser har bom (hulrom under).

- Selv om bom eller hullid ikke alltid er et umiddelbart problem, bør det overvåkes nøye før eventuell utvikling i sprekker i flisfuger e.l. oppstår. Dette må en foreta tiltak for, for å begrense utviklingen.

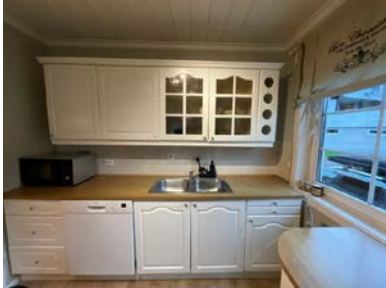
#### Vurdering av avvik:

- Det er påvist skader på overflater/kjøkkeninnredning utover normal slitasjegrad.

- Det må påregnes lokal utbedring/utskiftning.

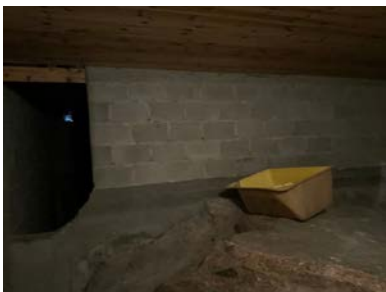
## TG 2 Fuktsikring og drenering

Deler av boligen har nyere utvendig fuktsikring, andre deler har ingen fuktsikring.

- Lokal utbedring må utføres.

Blokker av Leca som jevnlig utsettes for vann vil forvitre, blokkene bør derfor pusses og/eller dekkes inn slik at de ikke står i vann.
