YTRE VÅGSBYGD

HAMMERSTIEN 8, 4623 KRISTIANSAND S

Befaringsdato: 21.11.2025

Rapportdato: 30.12.2025

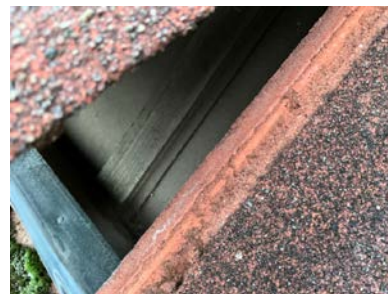
Nedløp og beslag

Takrenner, nedløp og beslag av metall/plast.

- Det mangler snøfangere på hele eller deler av taket, men det var ikke krav om dette på byggemeldingstidspunktet.
- Mer enn halvparten av forventet brukstid er passert på renner/nedløp/beslag.
- Det er rust på pipebeslag.

- Det er ikke krav om utbedring av snøfangere opp til dagens krav.
- Overvåk tilstanden jevnlig. For å få tilstandsgrad 0 eller 1 må beslag/renner/nedløp skiftes ut, men tidspunktet for når dette er nødvendig er vanskelig å si noe om.
- Fare for snø fra taket ved manglende snøfangere.
- Utettheter i beslag vil på sikt kunne resultere i råte i undertak og/eller vann i underliggende konstruksjoner.

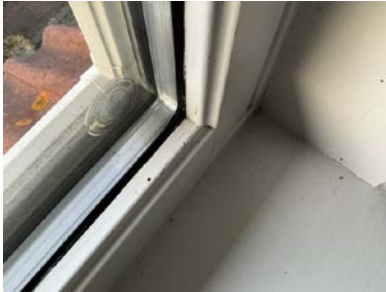
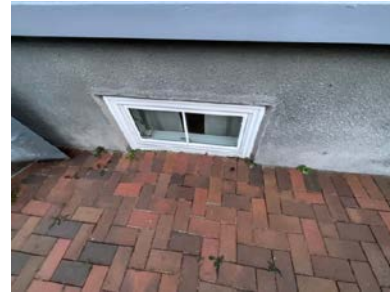
Fare for råte og vann inn bygget

Det bør etableres fall bort fra vinduene, eventuelt lage en liten "lysgrav" for at ikke vann skal komme i direkte kontakt med treverket.

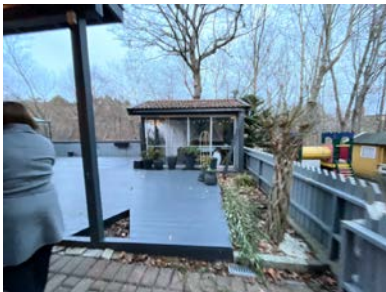
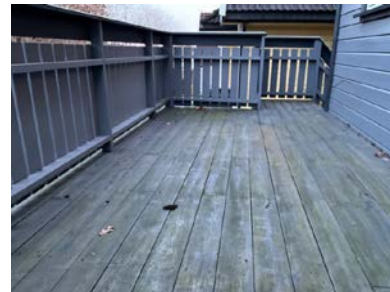
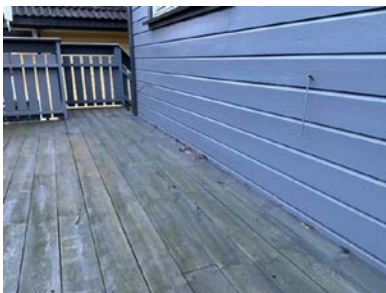
TG2 Utvendige trapper

Utvendige trapper av tre.

Konsekvens av manglende rekkverk er at trappen er mindre sikker i bruk og gir økt fare for fallskader.

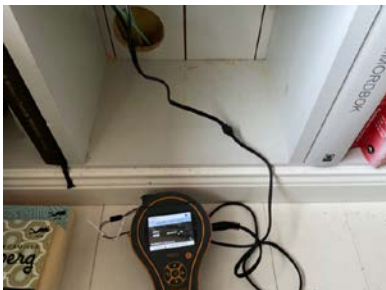
1. ETASJE > BAD/VASKEROM

Hulltaking er foretatt uten å påvise unormale forhold. Hulltaking er foretatt i stuen bak våtsone for dusjen. Fuktkvotemåling (vekt%) i konstruksjonen ble målt til under 6.

Hulltaking gir begrenset adgang til visuell kontroll/måling av et lokalt område på badet, og det kan dermed ikke med sikkerhet utelukkes at det foreligger skjulte avvik eller skader i øvrige deler av konstruksjonen.

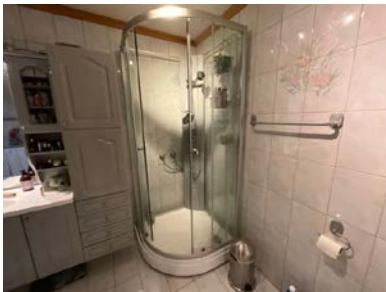
1. ETASJE > BAD/VASKEROM

TG 1 Overflater Gulv

Det er flislagt gulv med elektriske varmekabler. Det er ca 25 mm. høydeforskjell fra flis ved dør til slukrist. Oppkant ved dør på 15 mm. Det er registrert noe hulrom, men ingen riss eller løse fliser på synlige deler av gulvet.

Mindre bruksmerker må forventes.

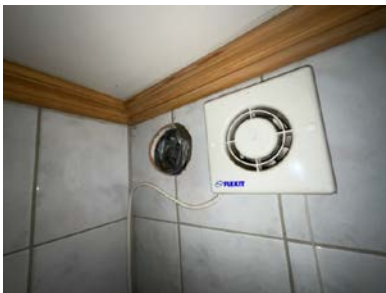
1. ETASJE > BAD/VASKEROM

TG 0 Tilliggende konstruksjoner våtrom

Hulltaking er foretatt uten å påvise unormale forhold. Hulltaking er foretatt i boden bak våtsone for dusj. Fuktivotemåling (vekt%) i konstruksjonen ble målt til under 6.

Hulltaking gir begrenset adgang til visuell kontroll/måling av et lokalt område på badet, og det kan dermed ikke med sikkerhet utelukkes at det foreligger skjulte avvik eller skader i øvrige deler av konstruksjonen.

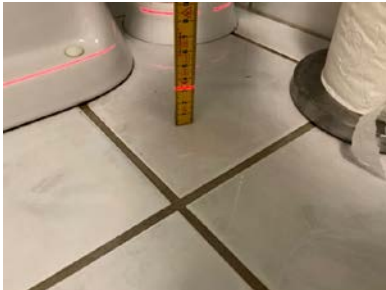
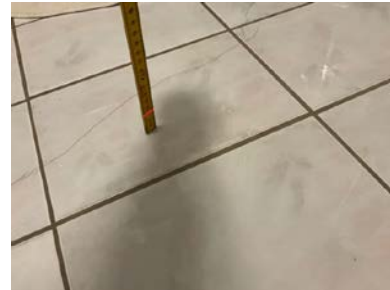
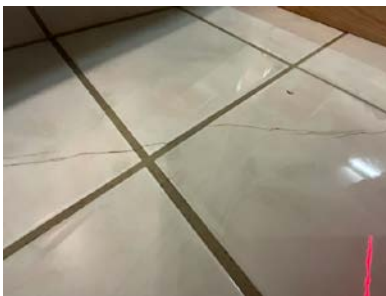
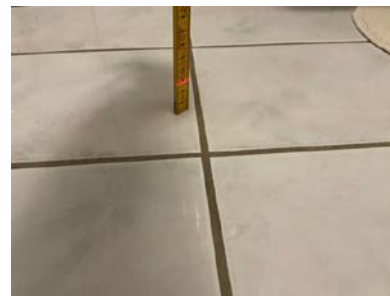
UNDERETASJE > BAD/VASKEROM

TG 2 Sluk, membran og tettesjikt

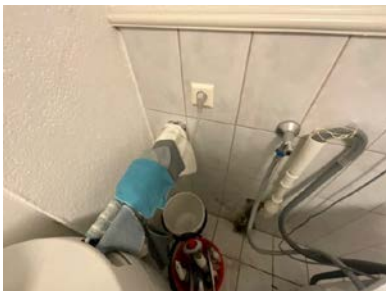
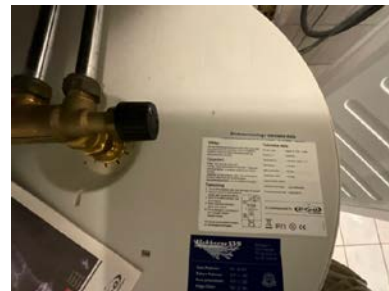
Den elektriske tilkoblingen med stikkontakt kan medføre økt fare for brannutvikling, grunnet belastningen tilkoblingen utsettes for.

Tilstandsgraden settes i tråd med krav gitt i gjeldende standard (NS3600)

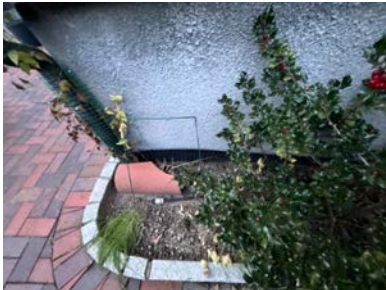
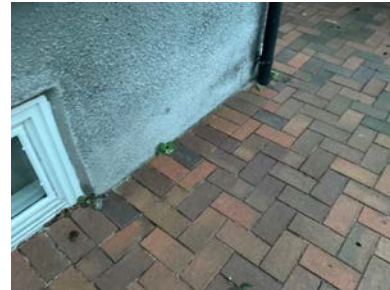
TG 3 Fuktsikring og drenering

Utvendig fuktsikring og dreneringen er fra byggeår. Det er noe synlig utvendig fuktsikring på murene.

- Det mangler, eller på grunn av alder er det sannsynlig at det mangler, utvendig fuktsikring av grunnmuren ved kjeller/underetasje.
- Mer enn halvparten av forventet levetid på drenering er overskredet.
- Det er ut ifra observasjoner konstatert at drenering/tettesjikt har funksjonssvikt/svært begrenset effekt.

På bakgrunn av høy fuktighet ved hulltaking i rom under terreng er det stor fare for ytterligere fuktskader dersom ikke drenering og fuktsikring byttes.

Ved ny fuktsikring bør også murene isolere på utsiden slik at fare for kondens på innsiden av veggene minimeres.

I forbindelse med ny fuktsikring må garasje understøttes, kostnader for dette er ikke medregnet

Anbefaler å innhente pris på arbeidet fra en lokal entreprenør.

Kostnadsestimat: 200 000 - 500 000

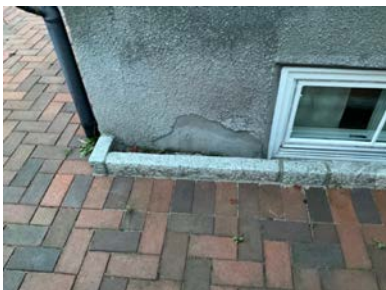
TG 2 Grunnmur og fundamenter

Bygningen har grunnmur i lettklinkerblokker.

- Grunnmuren har sprekke-dannelser.

Enkelte mindre avskalling og riss i murene.

- Lokal utbedring må utføres.

Blokker av Leca som jevnlig utsettes for vann vil forvitne, blokkene bør derfor pusses og/eller dekkes inn slik at de ikke står i vann.

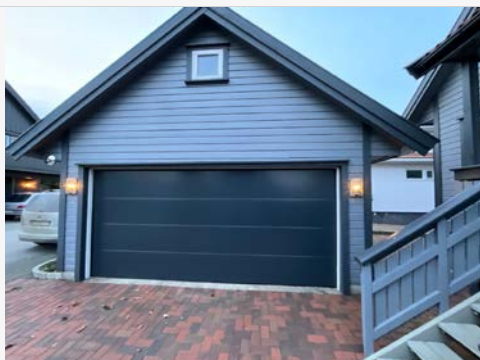
Garasje oppført med støpt plate på mark og lave murer av betong/mur.
Oppført i bindingsverk med utvendig trepanel.
Takstoler av tre.
Taket er tekket med takstein.
