# SALTRØD

SKIBVIG RINGVEI 68, 4815 SALTRØD

Innholdsrik og fin enebolig med garasje - usjenert og solrik tomt - noe oppgraderingsbehov - Båt plass

Befaringsdato: 26.02.2026

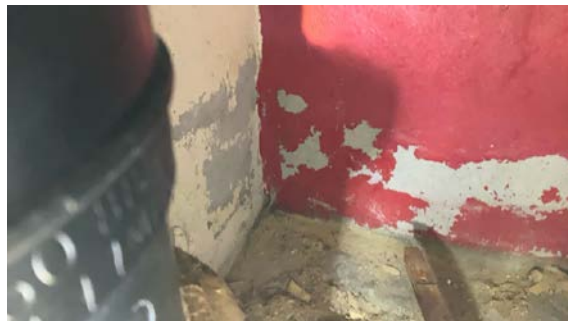
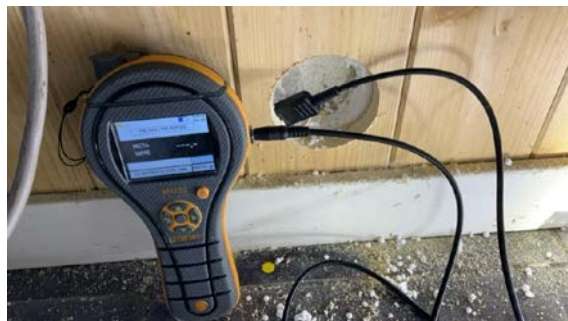
## TO 2 Rom Under Terreng

På innvendig grunnmur under terreng er det løs maling som indikerer fuktvandring gjennom grunnmur. Ved fuktmåling med hammerelektrode i bunnen av påforet vegg mot grunnmur under terreng ble det målt opptil 20,5 vekt% fukt. Ved hulltaking i påforet vegg med grunnmur under terreng er det lagt isopor bak plate og dermed begrenset fuktmåling. Isopor skal ikke brukes innvendig til isolering hvis isopor ikke er støpt inn.

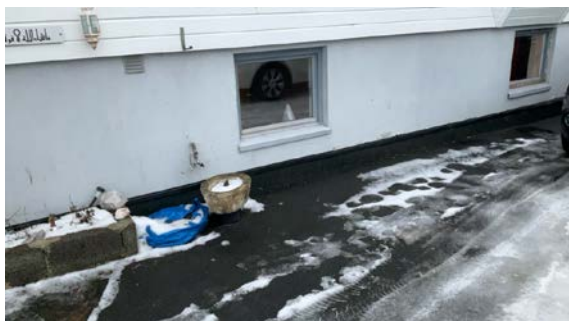
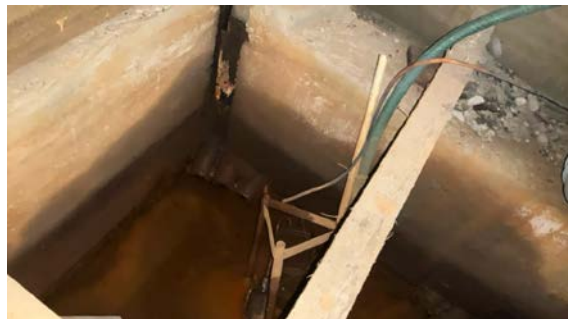
### ! TG 2 Grunnmur og fundamenter

Grunnmur har noen riss og sprekker.

Behov for tiltak må vurderes.
