VÅGSBYGD

BROVEIEN 14, 4620 KRISTIANSAND S

12.03.2026

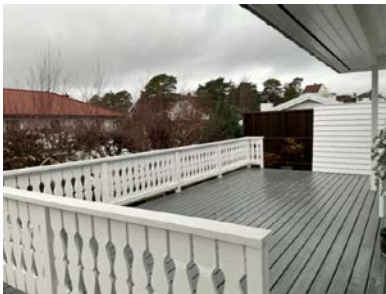
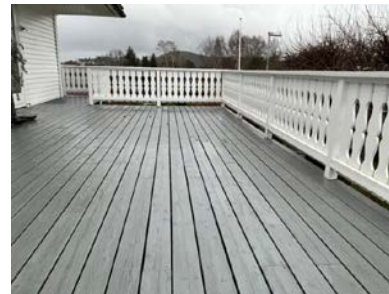
TG 3 Utvendige trapper og støttemurer

- Det er ikke montert rekkverk.
- Det er påvist mindre sprekker og/eller skjevheter i muren.

- Rekkverk må monteres for å lukke avviket.

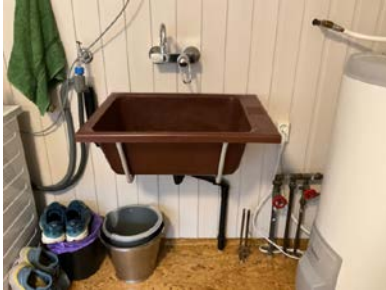
UNDERETASJE > VASKEROM

TG 3 Overflater Gulv
