# SALTRØD

SKIBVIG RINGVEI 68, 4815 SALTRØD

Befaringsdato: 26.02.2026

Rapportdato: 10.03.2026

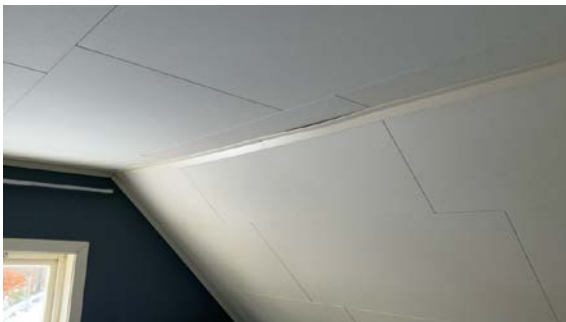
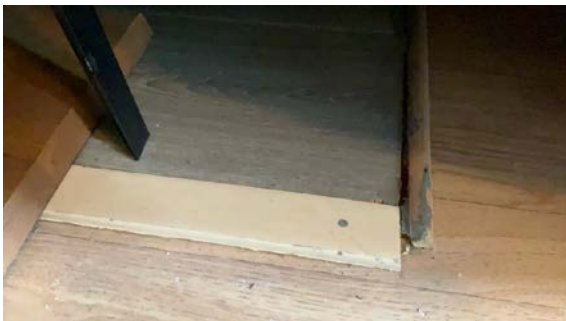
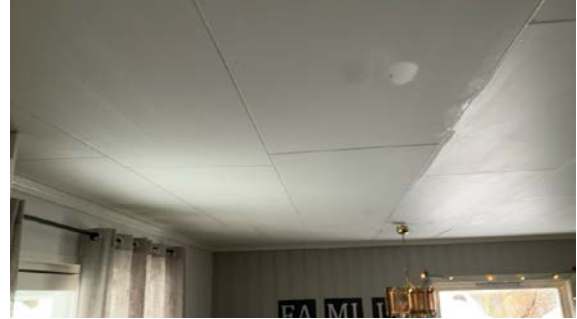
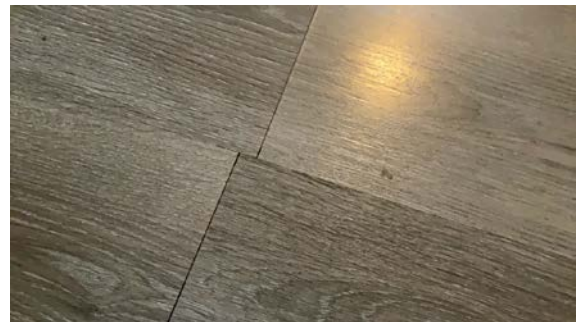
### ! TG 2 Etasjeskille/gulv mot grunn

- Det er målt høydeforskjell på mellom 15-30 mm gjennom hele rommet. Tilstandsgrad 2 gis med bakgrunn i standardens krav til godkjente måleavvik.

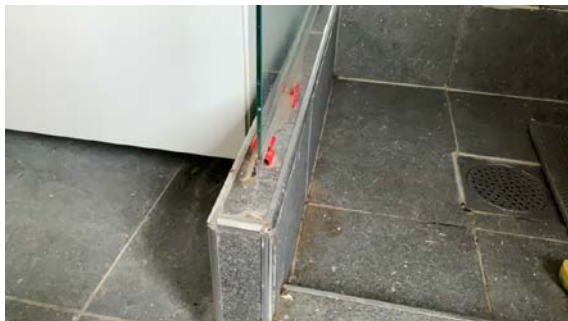
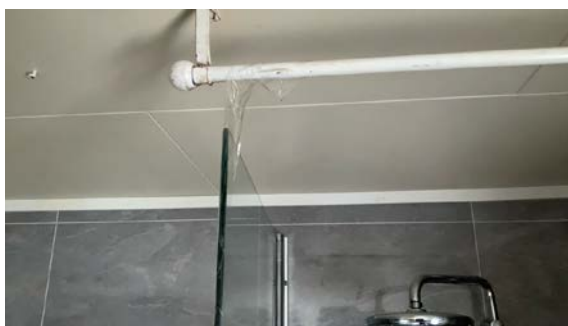
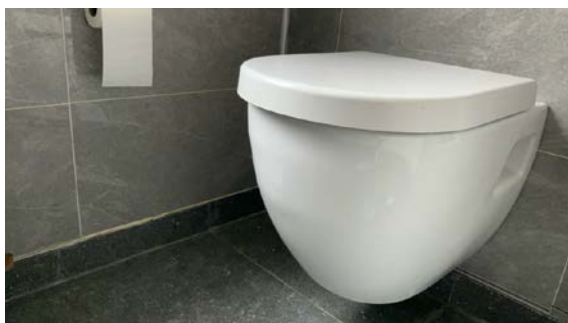
### ! TG 2 Ventilasjon

Ved fuktmåling med pigger i veggplate mot dusj på bad ble det målt høy fukt/helt vått.

Dusjhjørne må renoveres.

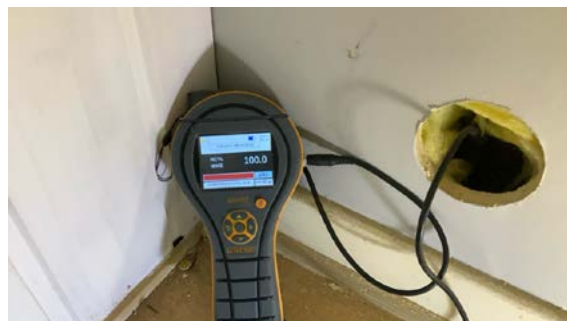
## 1 ETASJE > BAD

Arbeider har ufagmessig utførelse. I dusj er det utslag på fuktindikatoren.

Vegger og tak må renoveres.

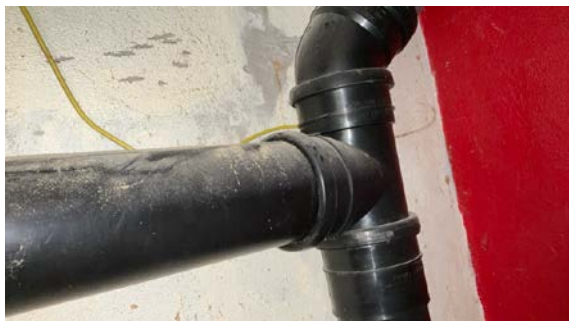
## TG 2 Avløpsrør - 2

Avløpsrør fungerer i dag, men ut ifra alder kan skader plutselig oppstå på eldre anlegg. Behov for utskiftinger nærmer seg.

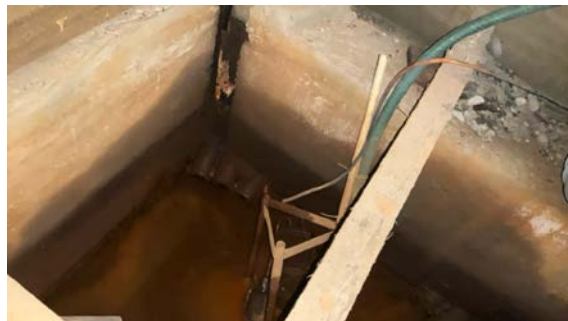
### ! TG 2 Fuktsikring og drenering

Det er ukjent hvilken type drenering som er benyttet langs utvendig grunnmur. Langs deler av utvendig grunnmur er det synlig toppen av grunnmursplate/fuktsikring.

Drenering har begrenset effekt da det ble målt fukt i kjeller. Det er også en kum i kjeller som fylles opp med vann som blir pumpet opp.

Behov for tiltak.

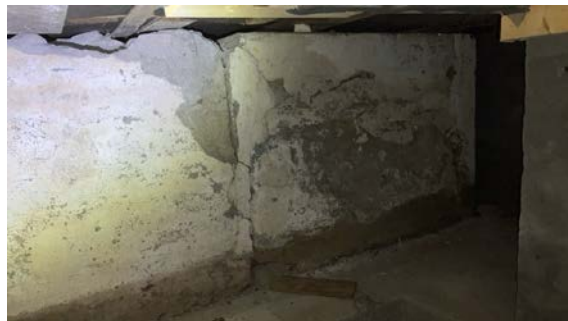
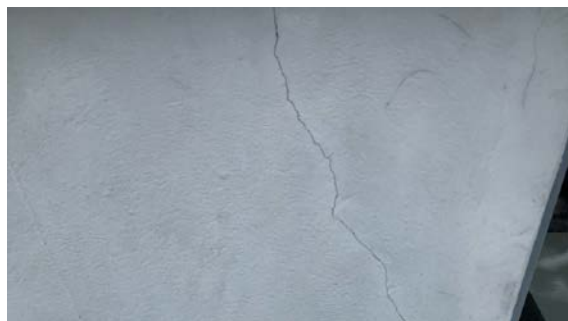
### ! TG 2 Grunnmur og fundamenter

Grunnmur har noen riss og sprekker.

Behov for tiltak må vurderes.
