YTRE VÅGSBYGD

BRØVIGLIA 3, 4623 KRISTIANSAND S

Stor og innholdsrik enebolig på en nydelig utsiktstomt med sol fra morgen til kveld | Barnevennlig

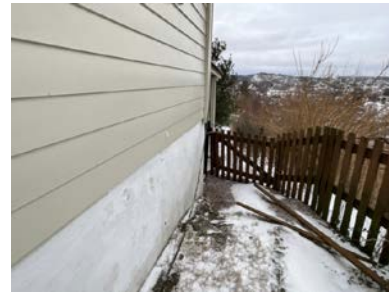
Det er lite lufting bak deler av kledningen på bygget, avviket gjelder ikke de deler som er byttet i senere tid.

Lite lufting bak deler av kledningen på bygget.

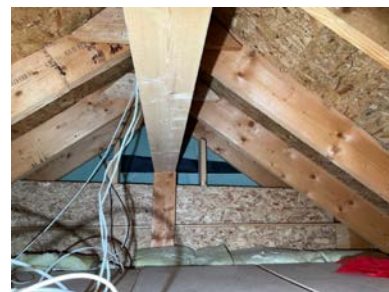
Isolasjon helt opp mot platene.

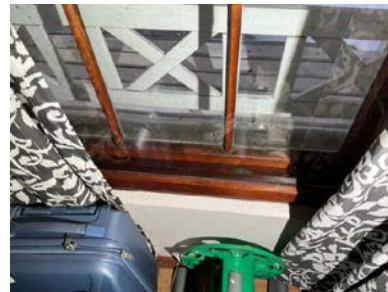
Råteskader i takvindu.

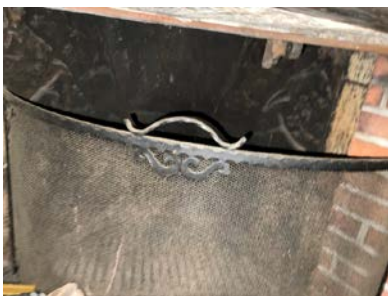
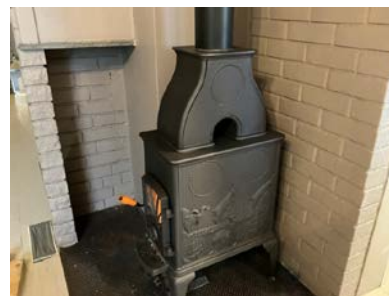
Tiltak bør påregnes slik som rehabilitering. Sotrenn under feieluke indikerer enten kondens i pipeløp eller utettheter i utvendig beslag. Nærmere undersøkelser må utføres.

Konsekvens av registrert avvik er økt fare for pipebrann.

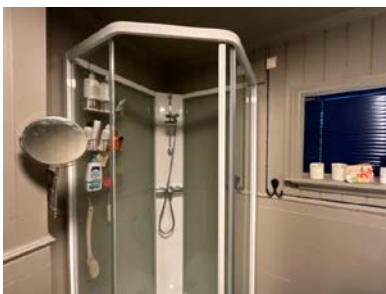
- Uten membran/tettesjikt er det høy risiko for at vann trenger gjennom konstruksjonene og kan medføre fuktskader.

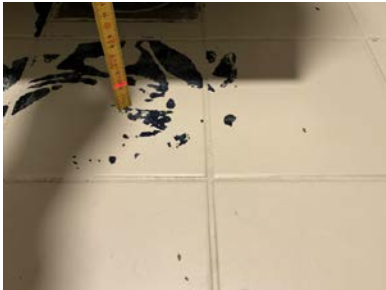
- Et bad med manglende/reduert fall til sluk blir mindre funksjonelt og sikkert for brukeren. Dette kan medføre stående vann på gulvet, vann som ikke ledes effektivt til sluket, økt risiko for at vann renner ut av rommet og redusert sklisikkerhet på gulvet.

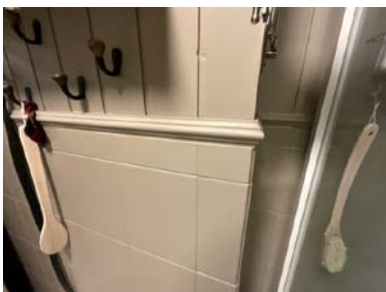
Rommet fungerer med dagens bruk da det benyttes tett dusjkabinett, men uten membran i våtsoner kan ikke dusjkabinettet fjernes. Kostnad må sees i sammenheng med en oppgradering av hele rommet.

Kostnadsestimert: 20 000 - 100 000

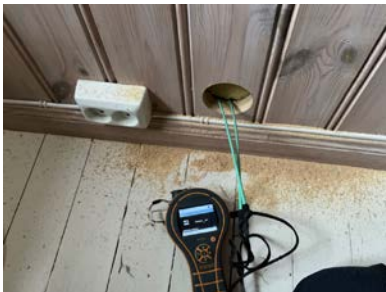
Hulltaking er foretatt uten å påvise unormale forhold. Hulltaking er foretatt ved/i soverommet bak våtsone for dusjen. Fuktktivtemåling (vekt%) i konstruksjonen ble målt til under 6.

Hulltaking gir begrenset adgang til visuell kontroll/måling av et lokalt område på badet, og det kan dermed ikke med sikkerhet utelukkes at det foreligger skjulte avvik eller skader i øvrige deler av konstruksjonen.

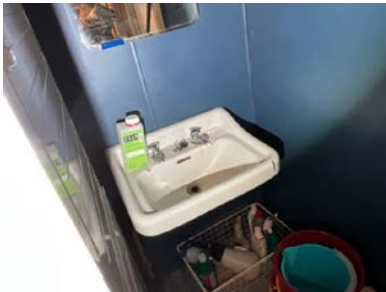
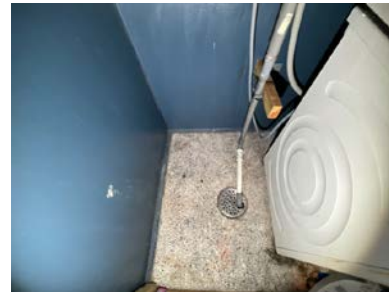
- Manglende oppgradering av våtrommet medfører høy risiko for at konstruksjonene ikke vil tåle vanlig bruk av vann eller lekkasjer. Dette kan føre til fuktskader på tilstøtende konstruksjoner.

Kostnadsestimat: 200 000 - 500 000

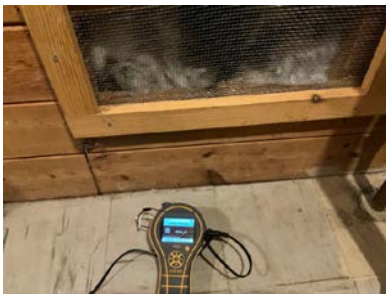
Hulltaking er ikke foretatt da det er tilgang på baksiden av panelet i boden. Fuktkvotemåling (vekt%) i konstruksjonen ble målt til under 6. Hulltaking gir begrenset adgang til visuell kontroll/måling av et lokalt område på badet, og det kan dermed ikke med sikkerhet utelukkes at det foreligger skjulte avvik eller skader i øvrige deler av konstruksjonen. Det gjøres oppmerksom på fukten som er i påført vegg i boden. Avvik i denne veggen på vaskerommet kan ikke utelukkes.
