# SALTRØD

SKIBVIG RINGVEI 68, 4815 SALTRØD

Tilstandsrapport

Befaringsdato: 26.02.2026

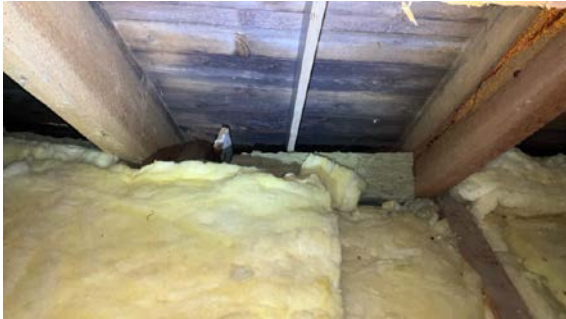
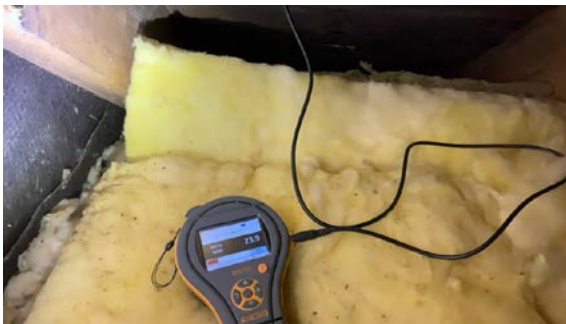
Takkonstruksjon på tilbygg har avvik/skjevheter. Takkonstruksjon/loft har lite lufting. På undertak/takkonstruksjon er det opptørkede fukt merker, svertesopp og målt 23,9 vekt% fukt i undertak.

Bedre utlufting bør etableres og årsak til fukt/lekkasje undersøkes nærmere/fikses.

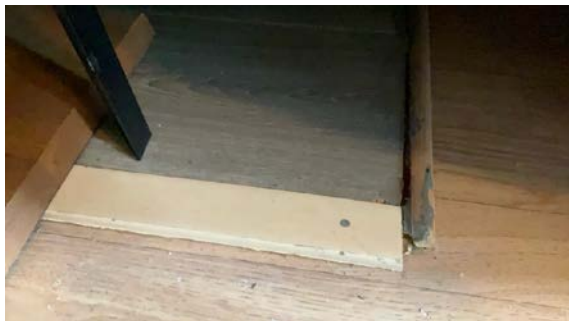
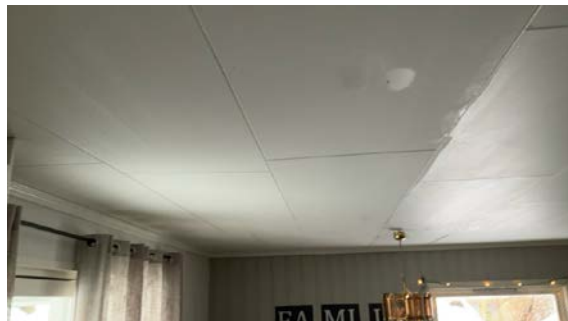
### ! TG 2 Etasjeskille/gulv mot grunn

- Det er målt høydeforskjell på mellom 15-30 mm gjennom hele rommet. Tilstandsgrad 2 gis med bakgrunn i standardens krav til godkjente måleavvik.

Behov for oppussing og utskiftinger.

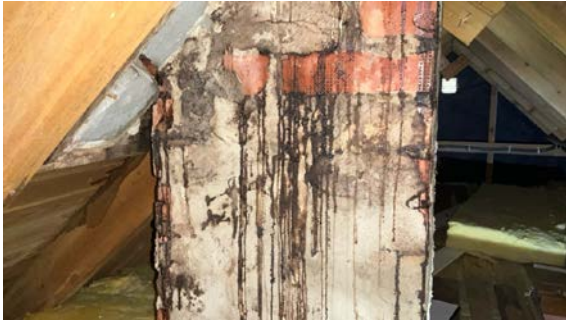
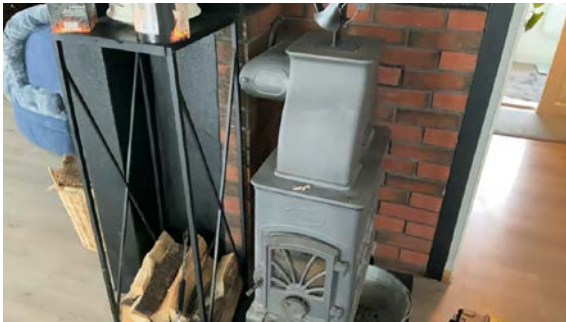
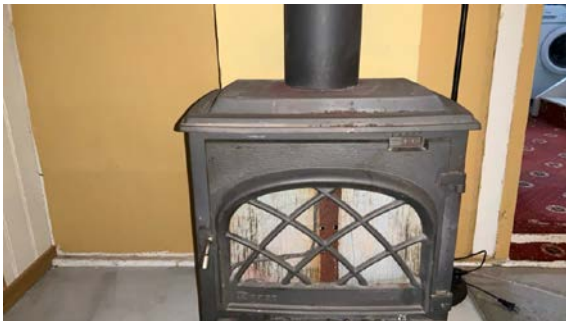
## TO 2 Rom Under Terreng

Pipe har slitasje/litt riss på loft. Store deler av forventet brukstid på pipe er oppbrukt. Det er sprekk i glass i vedovn i 1 etasje.

På innvendig grunnmur under terreng er det løs maling som indikerer fuktvandring gjennom grunnmur. Ved fuktmåling med hammerelektrode i bunnen av påforet vegg mot grunnmur under terreng ble det målt opptil 20,5 vekt% fukt. Ved hulltaking i påforet vegg med grunnmur under terreng er det lagt isopor bak plate og dermed begrenset fuktmåling. Isopor skal ikke brukes innvendig til isolering hvis isopor ikke er støpt inn.

Tidspunkt for pipe rehabilitering nærmer seg

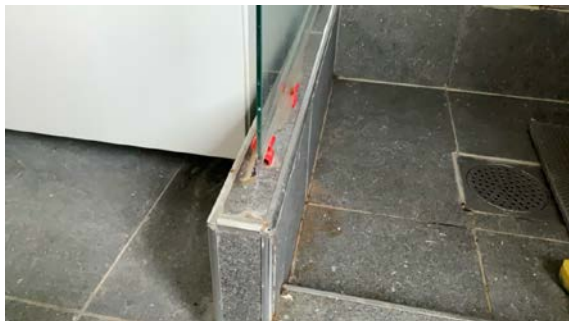
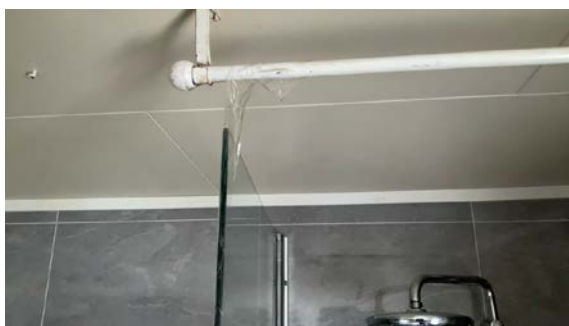
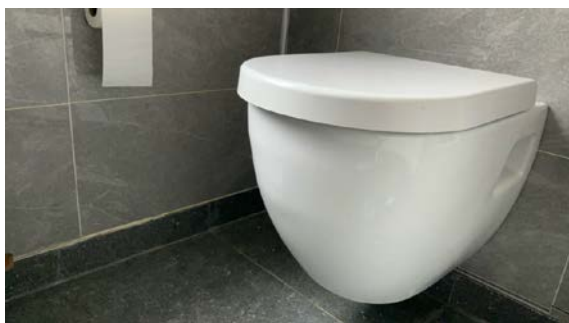
### ! TG 2 Ventilasjon

- Hulltaking er foretatt og det er påvist avvik i konstruksjonen.

Ved fuktmåling med pigger i veggplate mot dusj på bad ble det målt høy fukt/helt vått.

Dusjhjørne må renoveres.

**Kostnadsestimat: 100 000 - 200 000**

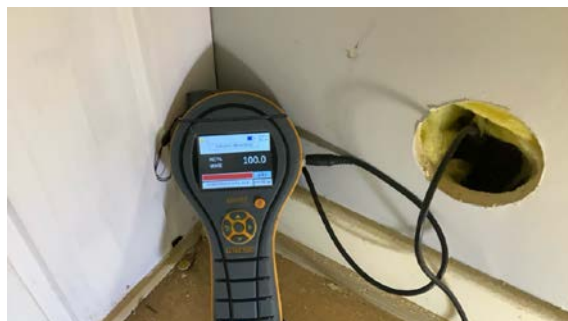
## 1 ETASJE > BAD

Arbeider har ufagmessig utførelse. I dusj er det utslag på fuktindikatoren.

Vegger og tak må renoveres.

**Kostnadsestimat: 100 000 - 200 000**

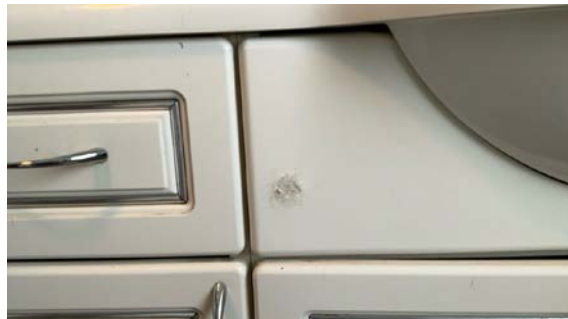
Fuktmåling foretatt i luke i skillevegg på bad.

Ved fuktmåling med pigger i skillevegg på bad ble det målt høy fukt/helt vått.

Behov for tiltak må vurderes.

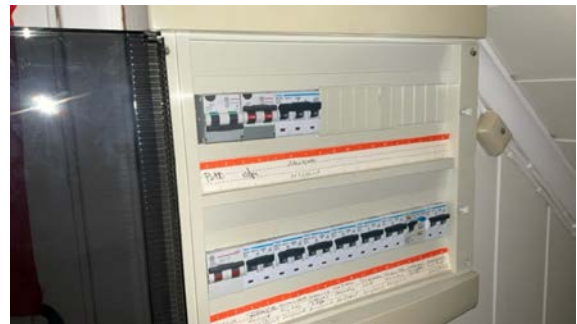
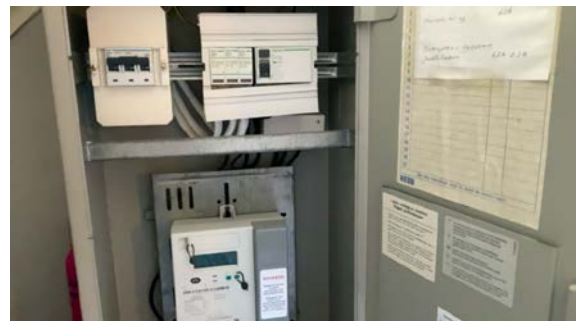
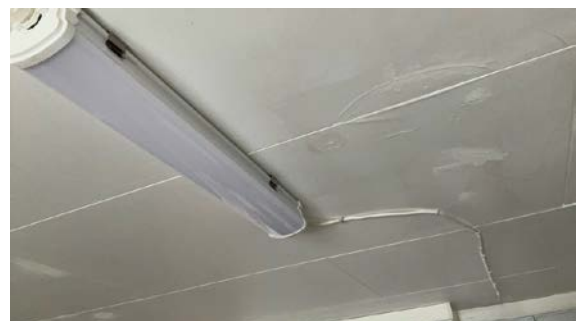
## Elektrisk anlegg

11. Finnes det kursfortegnelse, og er den i samsvar med antall sikringer?  
**Ja**
12. Foreta en helhetsvurdering av det elektriske anlegget, dets alder, allmenne tilstand og fare for liv og helse. Bør det elektriske anlegget ha en utvidet el-kontroll?  
**Ja Deler av anlegget er av eldre dato og stedvis ufagmessig utførelse.**

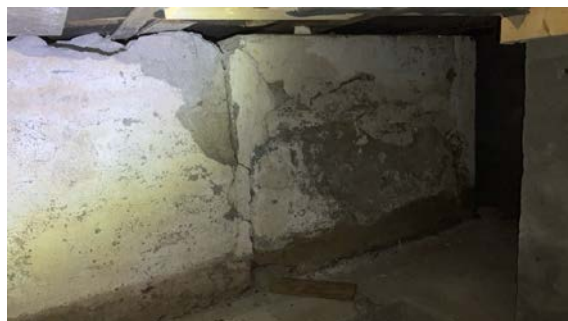
Grunnmur har noen riss og sprekker.

- Tiltak:

Behov for tiltak må vurderes.
