# LANGENES/KILEHEIA

KILEHEIA 107B, 4643 SØGNE

# Tilstandsrapport

## FRITIDSBOLIG

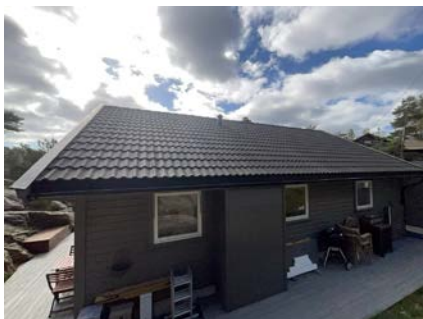
### TO 2 Nedløp og beslag

- Det er avvik:
- Det er ikke montert snøfangere på hele eller deler av taket.

§ 7-45 Nedfall fra byggverk. Snø- og isdannelser på bygninger som kan medføre fare for ras mot beferdet område, skal hindres og sikres. Beferdet område i denne sammenheng er de steder folk normalt beveger seg om vinteren. Atkomst til bygning, inngangspartier etc. må vies særlig omhu.

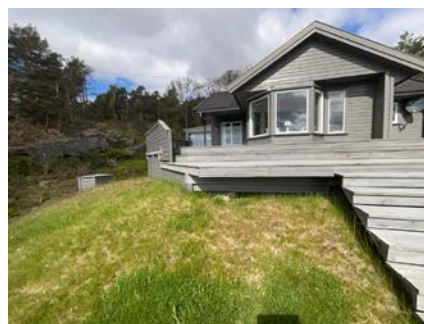
- Det er avvik:
  - Deler av terrasser har ikke montert rekkverk. Ved høydeforskjeller over 50 cm over bakkenivå er det krav til rekkverk iht. dagens forskrifter.
  - Det er registrert avvik på enkelte understøtter/fundament.
  - Det er råte i enkelte kledningsbord på rekkverk og terrassebord.
  - Terrassen er spikret med spikerpistol og enkelte spiker har rust.

Manglende rekkverk

Prisestimat gjelder i hovedsak for montering av rekkverk hvor dette mangler.

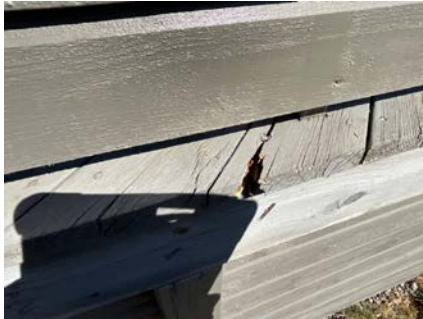
Enkelte dårlige terrassebord

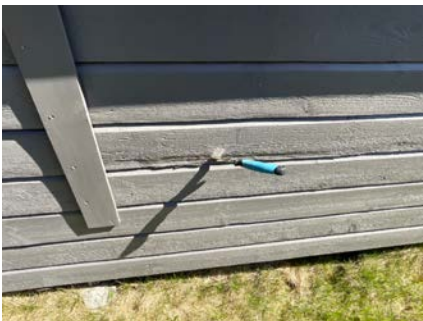
Enkelte dårlige bord på rekkverk/skjørt rundt terrasse

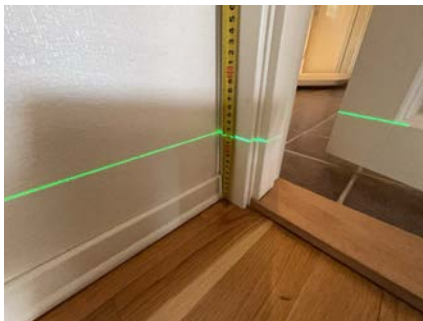
- Målt høydeforskjell på mellom 10 - 20 mm innenfor en lengde på 2 meter. Tilstandsgrad 2 gis med bakgrunn i standardens krav til godkjente måleavvik.

Utkastrek på laser er 11 cm på målestokk. Bilde viser ca. 11-12 mm høydeforskjell innenfor 2 meter i innhuk mellom soverom og bad.

- For å få tilstandsgrad 0 eller 1 må høydeforskjeller rettes opp. Det vil imidlertid sjelden være økonomisk rasjonelt som et enkeltstående tiltak i en bolig som dette. Dersom boligen en gang skal renoveres, kan man vurdere slike tiltak.

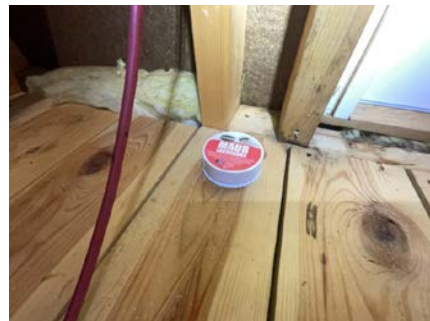
- Det er avvik:
- Det ble registrert noe maur ved dør/luke.

Bilde viser eks. på maurgift/stasjon.

- Tiltak:
- Det anbefales å overvåke maursituasjonen jevnlig, samt utføre ytterligere tiltak ved forverring.

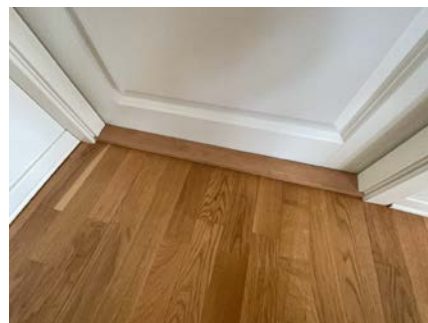
Ingen tilluftsløsning under/ved dør

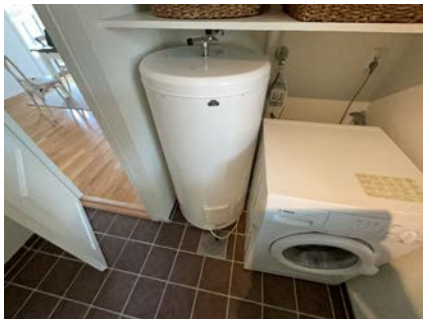
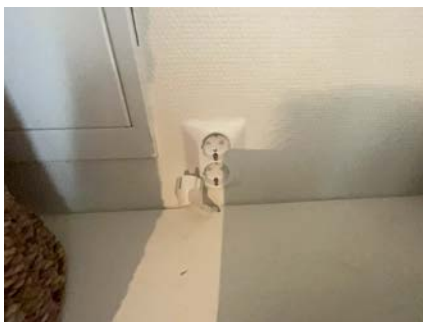
## ! TG 2 Varmtvannstank

- Det bør etableres tilfredsstillende el-tilkobling etter gjeldende forskrift.

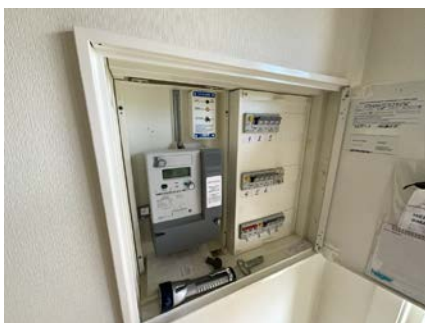
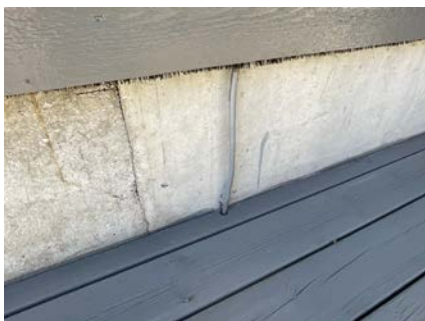
Utvendig ledning skal være beskyttet

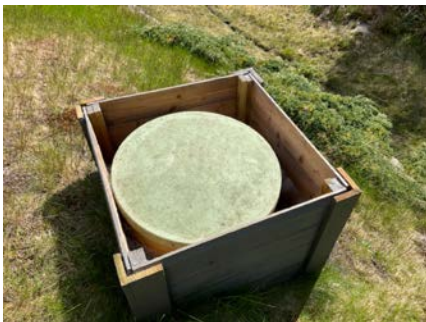
Septiktanken er av glassfiber og fra byggeår. Innvendig kontroll av septiktank inngår ikke i oppdraget/rapporten. Tilstandsgrad gis utelukkende på grunnlag av alder.

Regelmessig tømming må påregnes. Henviser til fagkyndig slam - /septikservice for ytterligere kontroll.
