# ARENDAL

BJØRNSPLASS 10B, 4846 ARENDAL

Del av vertikaldelt tomannsbolig med nærhet til Arendal sentrum - 3 soverom - Oppgraderingsbehov

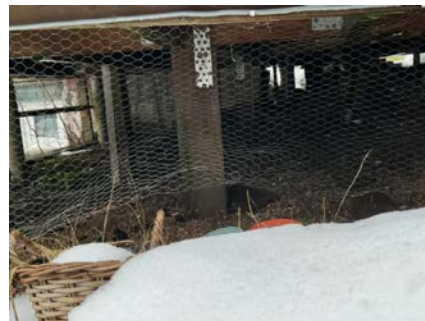
## Balkonger, terrasser og rom under balkonger

Utvendig - Balkonger, terrasser og rom under balkonger  
Terrassen er visuelt kontrollert. Overflatebordene har begynnende oppsprekking og slitasje i overflatebehandlingen. Rekkverket er fast, men har enkelte områder med begynnende råteskader i toppbordet. Konstruksjon og bæresøyler virker stabile uten tegn til vesentlige deformasjoner. Dreneringen vurderes som tilfredsstillende med synlig fall bort fra fasaden. Ingen tegn til setninger eller alvorlige konstruksjonsskader. På grunn av snø på befarings-tidspunktet var det ikke mulig å vurdere terrassen i sin helhet.

Det bør foretas nærmere undersøkelser av terrassen når den er snøfri, for å avdekke eventuelle skjulte skader eller behov for vedlikehold. Manglende vurdering kan medføre at skader ikke oppdages i tide, noe som kan føre til økte utbedringskostnader eller redusert levetid på konstruksjonen.

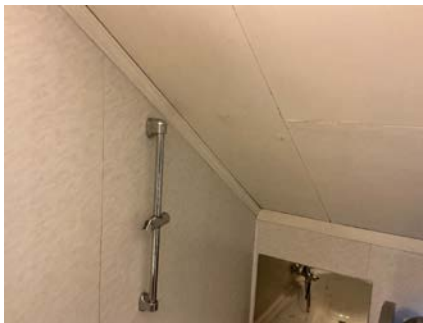
#### 1 TG 2 Tilliggende konstruksjoner våtrom

Det er observert fuktskjolder på våtromsplater.

Det bør gjennomføres totalrenovering av våtrommet, inkludert etablering av korrekt fall mot sluk, montering av tilfredsstillende ventilasjon, utskifting av skadede våtromsplater og installasjon av godkjent membran. Manglende utbedring vil medføre økt risiko for fuktskader, lekkasjer og skade på bygningskonstruksjonen, samt redusert levetid for våtrommet.

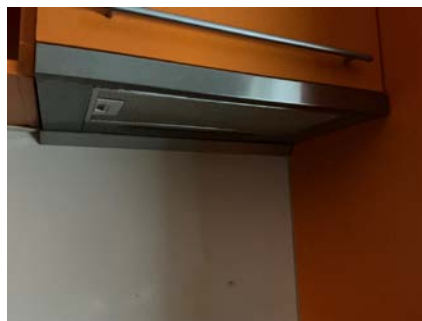
### TO 2 Overflater og innredning

Kjøkkenventilator fra byggeår med avtrekk ut. Fungerte på befaringsdagen.

Generelt anbefales det jevnlig rengjøring og rens av filter påregnes for å ivareta tiltenkt effekt.

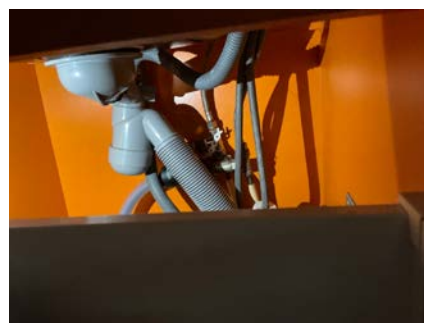
### TG 2 Vannledninger

Kun avløpsrør under servant er besiktiget.

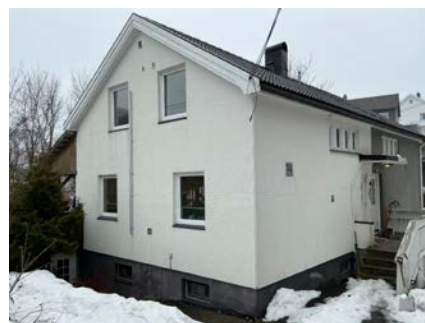
### TG 1 Fuktsikring og drenering

Drenering fra ukjent årstall. Det ble registrert knottepapp langs vegger.
