FLEKKERØY

KÅRHOLMSVEIEN 116, 4625 FLEKKERØY

Spektakulær, moderne og eksklusiv enebolig fra 2013 m/basseng, båt plass, solcelle, dobbel garasje.

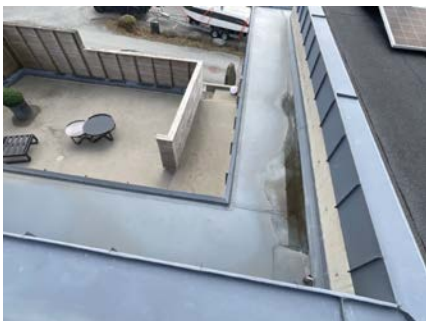
Takflater er tekket med sveisepapp. Normal slitasje på overflater.

Taktekking av Sanafil.

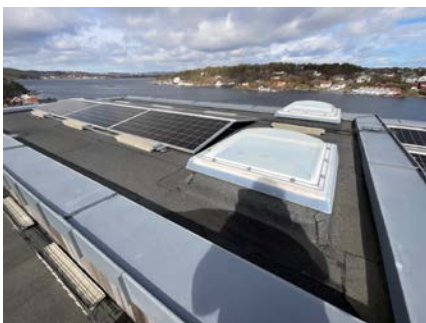
Taktekking av tjærepapp.

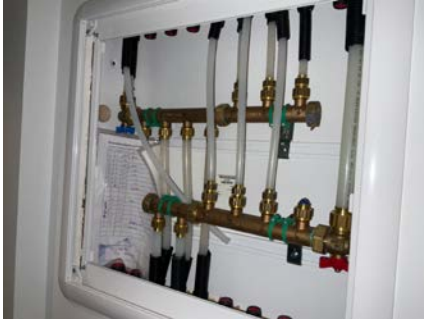
Rør i rør system. Fordelerskap har avløp til rom med sluk.

Fordelerskap for bruksvann.

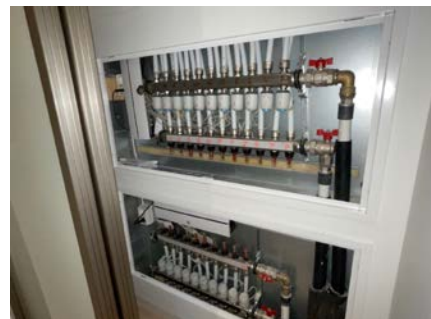
Fordelerskap for vannbårenvarme

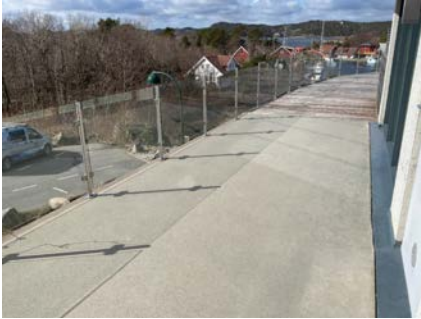
Utvendig trapper mangler rekkverk.

Rekkverk ca 90cm.

- Det er ikke krav om utbedring av rekkverkshøyde opp til dagens forskriftskrav.
- Rekkverk for utvendige trapper må monteres for å lukke avviket.
- Håndløper på innvendig trapp må monteres på vegg for å tilfredsstille krav på byggetidspunktet.
- Innhent dokumentasjon for radonsperre, om mulig
