HELLEMYR

HELLEMYRLIA 22, 4628 KRISTIANSAND S

Tilstandsrapport

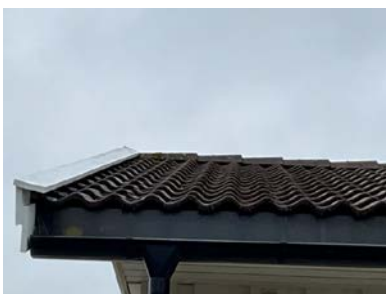
Da takflaten ikke er kontrollert ved ferdsel på taket, kan det foreligge skader eller svakheter som ikke er synlige fra inspeksjonspunktet, eksempelvis forskjøvet takstein, skader rundt gjennomføringer eller lokale skader i undertaket. Begrenset tilgang til takflaten medfører at vurderingen av takets tilstand er basert på delvis inspeksjon. Eventuelle skader eller svakheter på takflaten kan derfor ikke utelukkes. Uoppdagede skader kan over tid føre til lekkasjer og fuktpåvirkning i undertak og takkonstruksjon.

Jevnlig kontroll av takflatene må gjøres.

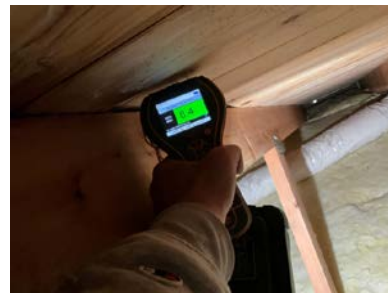
Lufting sammen med gavlveggene.

Lufting er etablert.

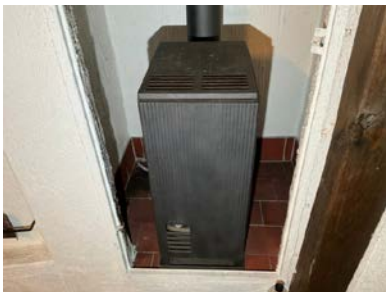
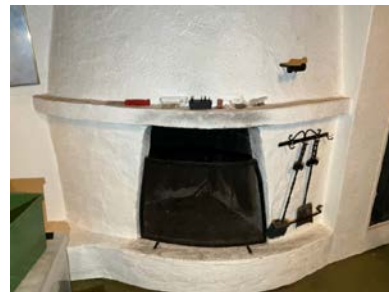
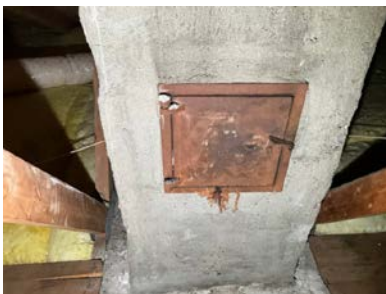
Eldre pipeløp har økt risiko for slitasje i innvendig foring, fuger og overganger. Over tid kan dette medføre redusert tetthet, svekket trekk eller behov for rehabilitering. Selv om det ikke er registrert tegn til akutt funksjonssvikt ved befaring, må aldersrelatert nedbrytning og økt vedlikeholdsbehov påregnes. Det anbefales jevnlig kontroll og oppfølging i henhold til kommunal feiing og tilsyn. Ved tegn til dårlig trekk, sprekkeformasjoner eller lekkasje bør nærmere undersøkelser foretas. Rehabilitering eller innvendig rørforing kan bli aktuelt på sikt som følge av alder og naturlig slitasje.

- Det bør foretas nærmere undersøkelser av pipeløp.

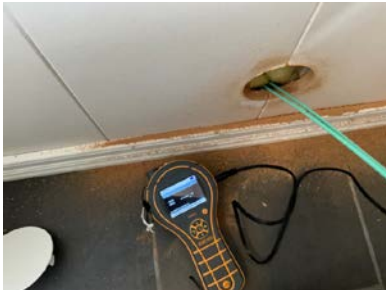
UNDERETASJE > BAD

Hulltaking er foretatt uten å påvise unormale forhold. Hulltaking er foretatt i boden inn bak våtsone for dusjen. Fuktvotemåling (vekt%) i konstruksjonen ble målt til 6. Hulltaking gir begrenset adgang til visuell kontroll/måling av et lokalt område på badet, og det kan dermed ikke med sikkerhet utelukkes at det foreligger skjulte avvik eller skader i øvrige deler av konstruksjonen.

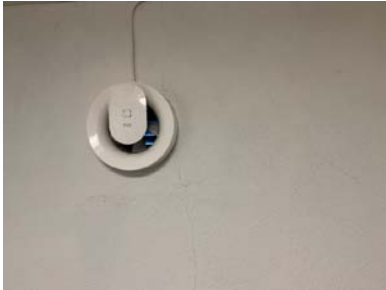
UNDERETASJE > VASKEROM

TG 0 Tilliggende konstruksjoner våtrom

Hulltaking er ikke gjennomført fordi det er unødvendig. Det er tilgang til konstruksjonen via inspeksjonsluke for vannrør. Fuktivotemåling (vekt%) i konstruksjonen ble målt til under 6%.

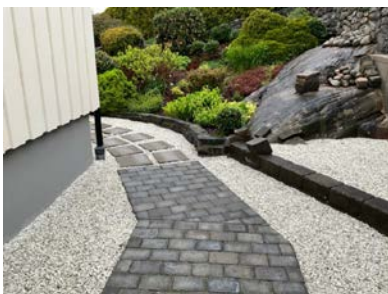
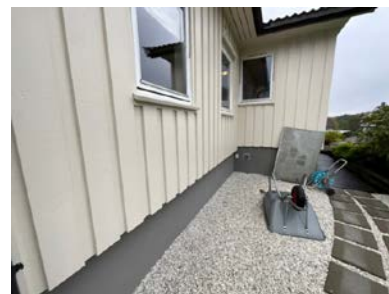
Ved vedvarende fuktbelastning kan det oppstå muggvekst, sverting av materialer eller nedbrytning av trekonstruksjoner i innvendige vegger mot terreng.
Terrenget rundt boligen bør justeres slik at overvann ledes bort fra bygningen. Det anbefales å etablere fall fra grunnmur og ut fra bygget der dette ikke er tilstrekkelig i dag.

Ved fremtidige arbeider med drenering eller utvendig fuksikring bør terrengfall og overflatehåndtering av vann forbedres for å redusere fuktbelastningen mot bygget.
