# NEDENES

SKARPNES TERRASSE 4, 4823 NEDENES

Befaringsdato: 24.06.2026

Rapportdato: 24.06.2026

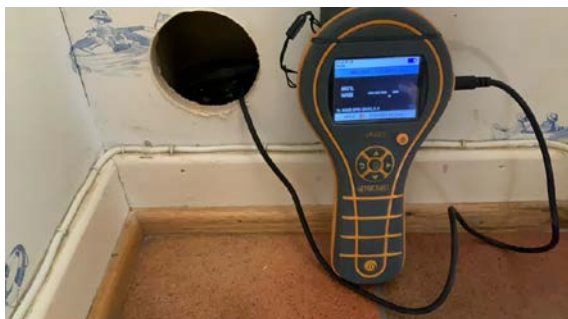
KJELLER > BAD

Eldre bad med udokumentert utførelse.

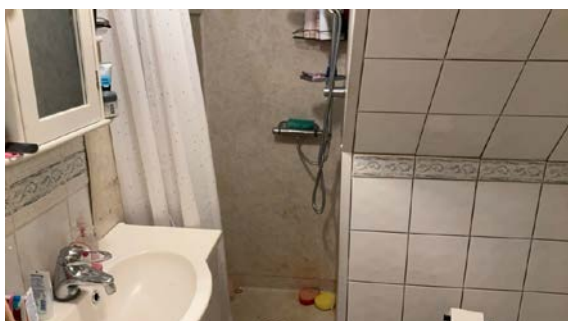
KJELLER > BAD

## 1 TG 2 Overflater vegger og himling

I dusj er det opptil 13mm fall til sluk men også deler av gulv med feil fall hvor det blir liggende vann. Gulv utenfor dusj har 20mm mot fall/feil fra fra gulv ved dør til gulv ved kant av dusj. Kant langs dusj er tett og høyere enn dørterskel. Ved en lekkasje fra vask eller toalett vil vann renn ut i tilstøtende rom.

Behov for utskifting av belegg/renovering av gulv nærmer seg.

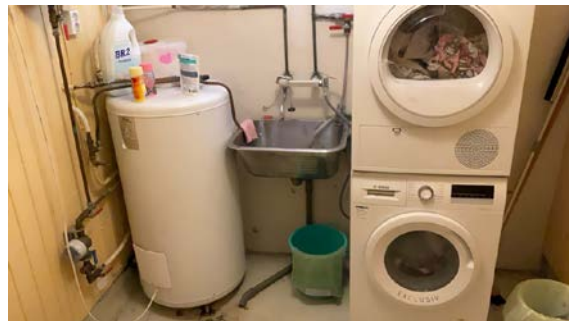
KJELLER > VASKEROM

## ! TG 2 Overflater vegger og himling

Behov for renovering av gulv og utskifting av sluk nærmer seg.
