# MOLLESTAD

MOLLESTADVEIEN 76, 4760 BIRKELAND

Befaringsdato: 20.01.2026

Rapportdato: 29.05.2026

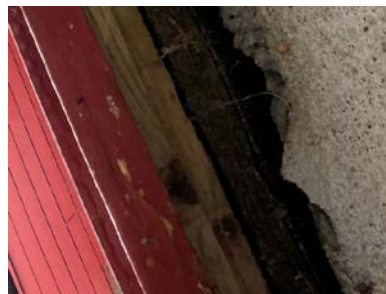
- Lokal utbedring bør foretas for å øke avstanden mellom terreng og bordkledning.
- Uten tilstrekkelig lufting bak bordkledningen kan fuktighet som trenger inn bak bordene eller gjennom veggen innenfra ikke tørke opp. Dette skaper ideelle forhold for råtesopp og muggvekst.
- Mangelfull eller ikke tilstrekkelig lufting av kledningen kan føre til fukt i bakenforliggende konstruksjoner. Kledning som står nærme terrenget vil ha økt behov for maling og med fare for fukt og råte i kledningen og bakenforliggende konstruksjoner.

Lite lufting bak kledningen.

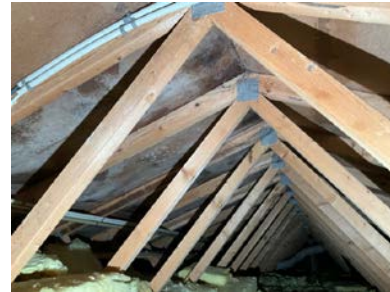
- Det er begrenset/dårlig ventilering av takkonstruksjonen.
- Det er påvist fuktskjolder/skader i takkonstruksjonen.

Høy fuktighet i undertaket, ny tekking bør vurderes. Konstruksjonen må holdes under oppsikt.

Lufting sammen med veggene vil gjøre at det vår og høst kommer varm fuktig luft fra baksiden av kledningen rett opp på kaldtloftet. Dette vil gjøre hele konstruksjonen fuktig.

Fukt i undertaket.

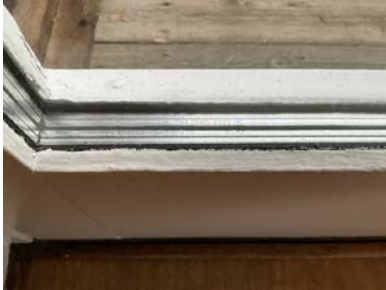
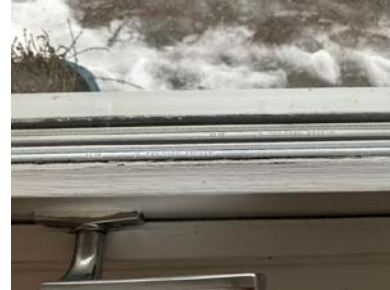
- Det er påvist noen glassruter som er punktert eller sprukne.
- Karmene i vinduer er slitte og det er sprekker i trevirket.

Vinduer av eldre dato er mer utsatt for vanninntrenging og kald trekk. Fare for punktering da isolerglass har oppnådd hele sin levetid.

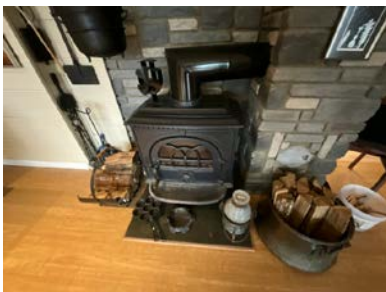
- Tidspunkt for piperehabilitering nærmer seg.

Eldre pipeløp har økt risiko for slitasje i innvendig foring, fuger og overganger. Over tid kan dette medføre redusert tetthet, svekket trekk eller behov for rehabilitering. Selv om det ikke er registrert tegn til akutt funksjonssvikt ved befaring, må aldersrelatert nedbrytning og økt vedlikeholdsbehov påregnes. Det anbefales jevnlig kontroll og oppfølging i henhold til kommunal feiing og tilsyn. Ved tegn til dårlig trekk, sprekke-dannelser eller lekkasje bør nærmere undersøkelser foretas. Rehabilitering eller innvendig rørforing kan bli aktuelt på sikt som følge av alder og naturlig slitasje.

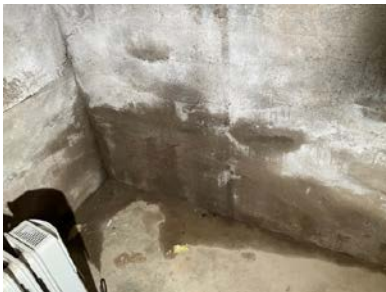
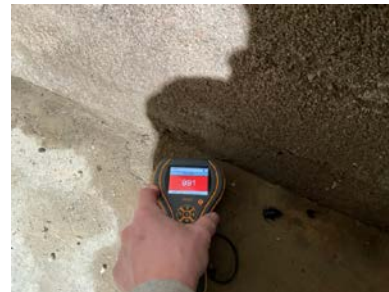
Kostnad må sees i sammenheng med ny utvendig fuksikring.

**Kostnadsestimat: 20 000 - 100 000**

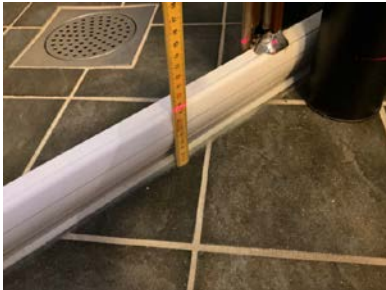
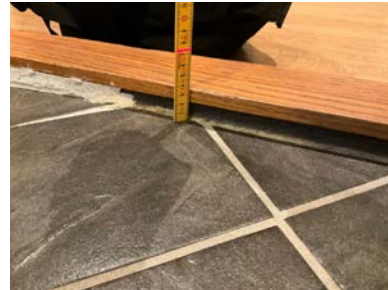
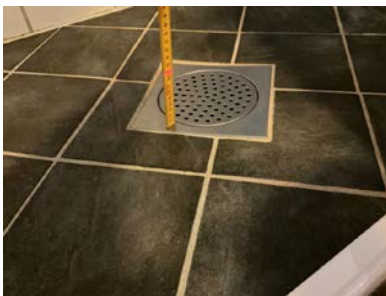
- Det bør etableres avrenning inn til sluk for hele våtrommet.
- Et bad med manglende/reduert fall til sluk blir mindre funksjonelt og sikkert for brukeren. Dette kan medføre stående vann på gulvet, vann som ikke ledes effektivt til sluket, økt risiko for at vann renner ut av rommet og redusert sklisikkerhet på gulvet.

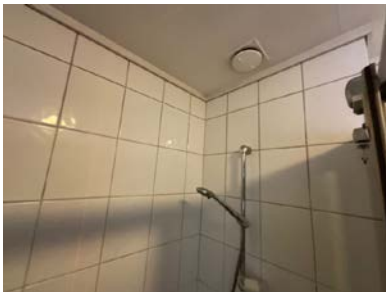
- Dersom avviket ikke utbedres vil det være fare for dårlig luftskifting og resultere i høy luftfuktighet og utvikling av skader.

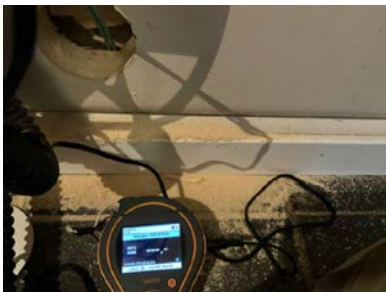
Hulltaking er foretatt uten å påvise unormale forhold. Hulltaking er foretatt i entre bak våtsone for dusjen. Fuktkvotemåling (vekt%) i konstruksjonen ble målt til under 6.

Hulltaking gir begrenset adgang til visuell kontroll/måling av et lokalt område på badet, og det kan dermed ikke med sikkerhet utelukkes at det foreligger skjulte avvik eller skader i øvrige deler av konstruksjonen.

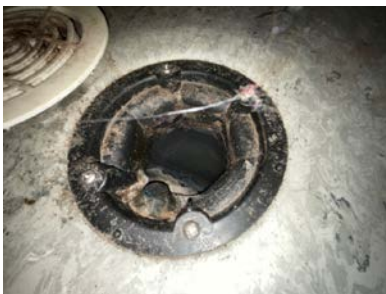
• Det er viktig å merke seg at levetiden til en membran varierer basert på kvalitet, installasjon og bruk. Eldre membraner kan bli sprø og sprekke opp, noe som fører til at de mister sin vanntettende funksjon. Dette kan resultere i vannlekkasjer gjennom vegger og gulv og fuktskader.

Sprekker i membran oppstår typisk i overgang mellom sluk - gulv og i overganger ved døren. Hull i dette område vil kunne føre til skader i konstruksjonen.

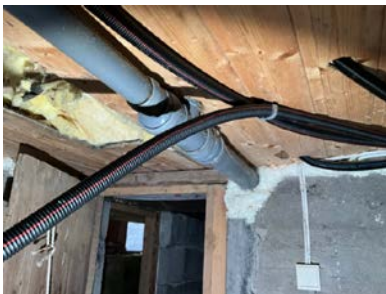
- I forbindelse med oppgradering av våtrom vil det være naturlig med utskiftning av rør.
- Eldre avløpsrør har blant annet større sannsynlighet for lekkasjer, noe som kan føre til omfattende og kostbare vannskader i boliger.

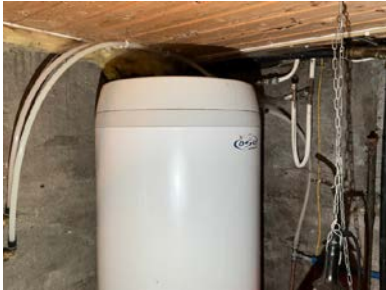
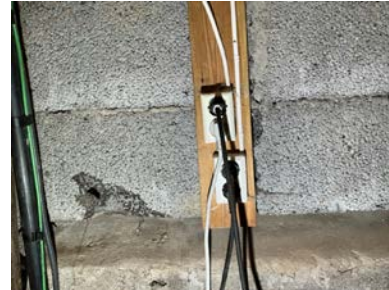
Den elektriske tilkoblingen med stikkontakt kan medføre økt fare for brannutvikling, grunnet belastningen tilkoblingen utsettes for. Tilstandsgraden settes i tråd med krav gitt i gjeldende standard (NS3600)

- Det bør etableres tilfredsstillende el-tilkobling etter gjeldende forskrift.

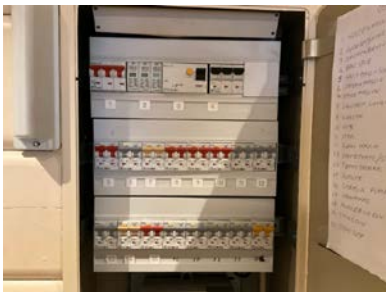
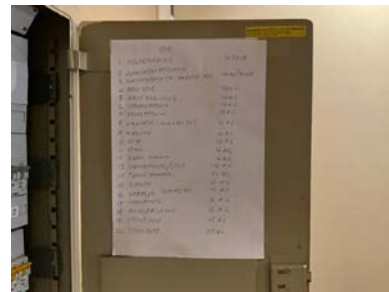
På bakgrunn av manglende samsvarserklæringer på deler av anlegget anbefales det en utvidet el kontroll på hele anlegget. Kostnader etter en kontroll må påregnes.

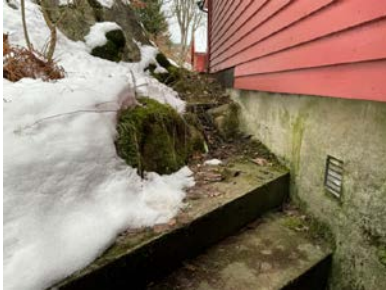
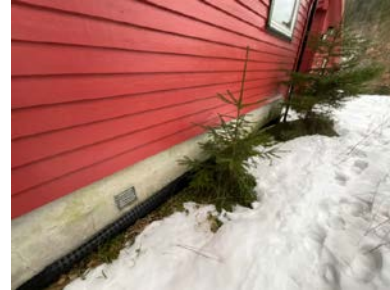
- Overvåk tilstanden jevnlig. For å få tilstandsgrad 0 eller 1 må dreneringen skiftes ut, men tidspunktet for når dette er nødvendig er vanskelig å si noe om. Bruken av underetg/kjeller vil og være avgjørende.

Mangler topplist på fuksikringen.

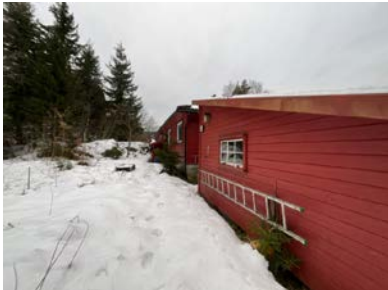
Fall mot bygningen kan på sikt resultere i tett drenering og fukt/vann i underetasje/kjeller.
