# LILLESAND

KRISTIAN LOFTHUSGATE 25, 4790 LILLESAND

Innholdsrik enebolig med solrik og pent opparbeidet tomt - dobbelgarasje - moderniseringsbehov

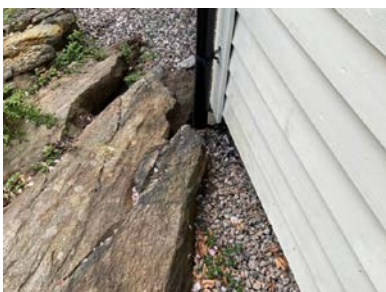
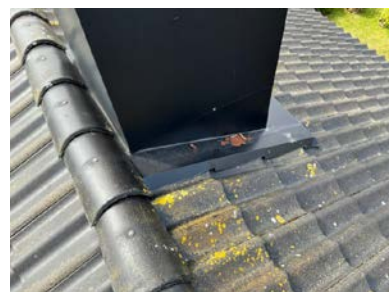
Rust på pipebeslag.

- Det bør lages system for bortledning av vann fra taknedløp ved grunnmur.

Pipebeslag bør overflatebehandles før det blir hull i metallet.

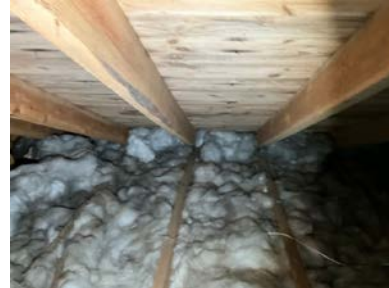
Isolasjon opp mot undertaket.

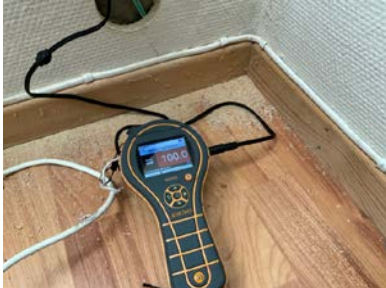
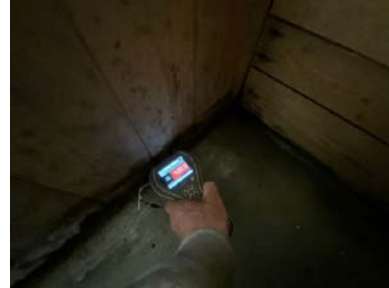
Fritt vann i veggene i kjelleren.

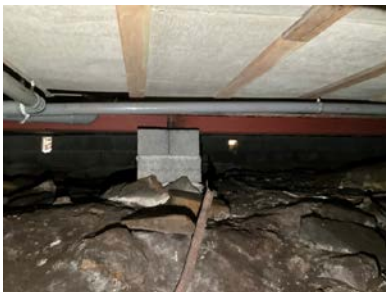
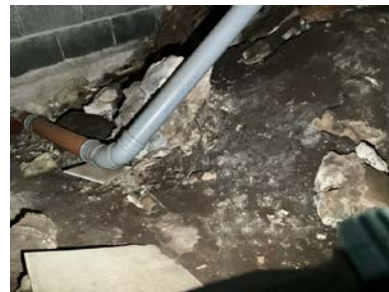
Asbest plater i kryperommet.

Anbefaler å innhente pris på sanering av godkjent firma.

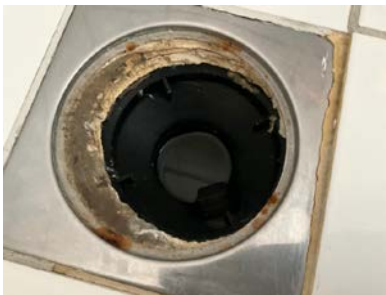
- Manglende oppgradering av våtrommet medfører høy risiko for at konstruksjonene ikke vil tåle vanlig bruk av vann eller lekkasjer. Selv om det er dusjkabinett, er det fortsatt en betydelig risiko for at våtrommets konstruksjoner ikke tåler lekkasjer. Dette kan føre til fuktskader på tilstøtende konstruksjoner.

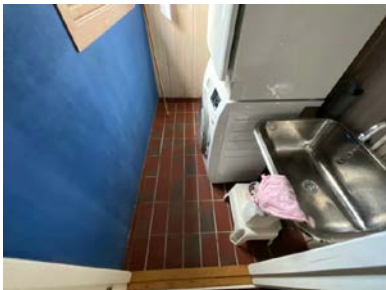
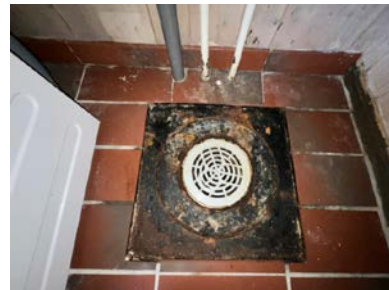
- Våtrommet har behov for omfattende oppgraderinger. For å sikre en løsning som oppfyller gjeldende krav, bør tettesjikt, sluk og røropplegg oppgraderes og dokumenteres.

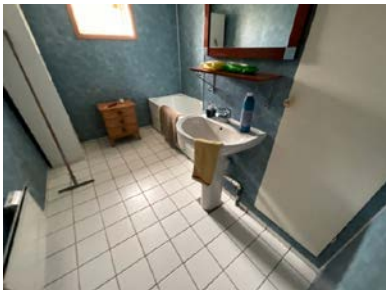
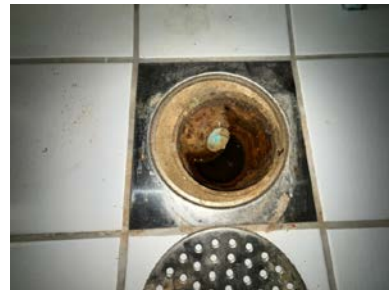
- Våtrommet har behov for omfattende oppgraderinger. For å sikre en løsning som oppfyller gjeldende krav, bør tettesjikt, sluk og røropplegg oppgraderes og dokumenteres.
