# VILSHAMMER

VILSHAMMER 21, 4580 LYNGDAL

### **Salgsoppgavedato**

20.06.2026

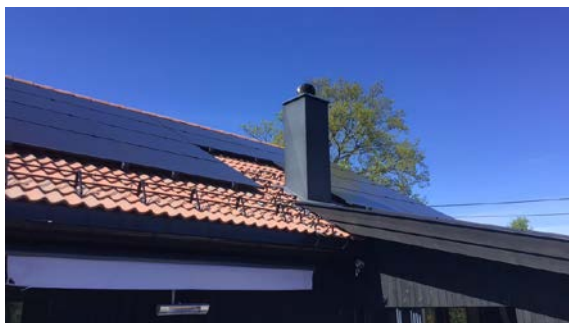
Stigetrinn til pipe for feier anlagt på taket

Det er lagt snøfangere langs nedsiden av takflaten

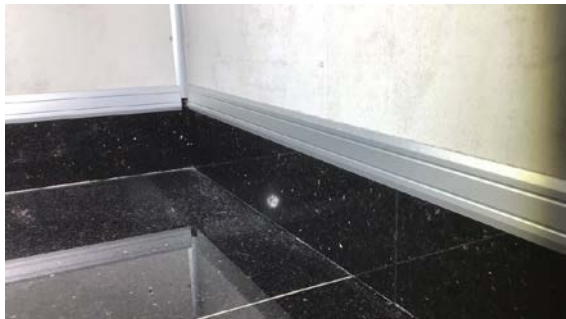
## LOFT > BAD/VASKEROM

### 1 TG 2 Overflater Gulv

utettheter langs dørsvill

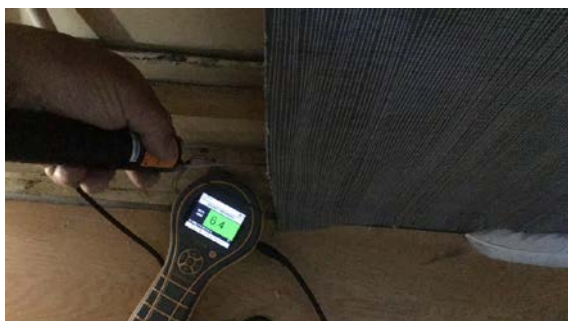
Ikke påvist unormale fuktverdier på kontrollert område. 6,4 vektprosent

Hulltaking er ingen garanti for at det ikke er fukt eller svikt i konstruksjoner, men en indikasjon på at det fremstår normalt i området der hulltaking er utført.

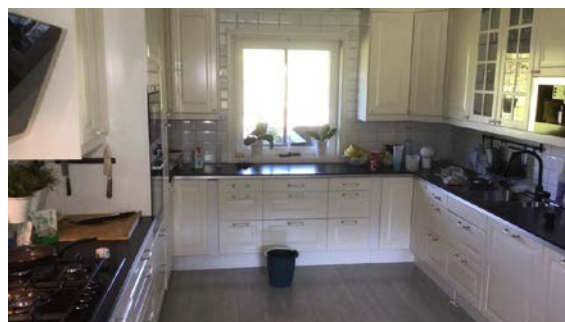
Det ble ikke registrert lekkasjevarsler eller komfyrvakt på kjøkkenet. Dette var ikke et krav på oppføringstidspunktet, men anbefales montert.

Kjøkkenet har normal slitasje alder tatt i betrakt

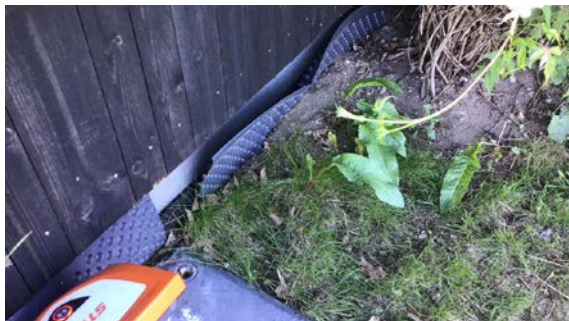
mangler klemlist på topp grunnmursplast

-Klemlist må monteres på toppen av grunnmursplast

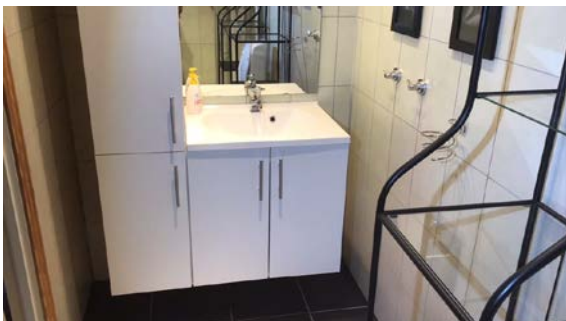
### ETASJE > BAD

## ! TG 2 Overflater vegger og himling

- Dersom våtromsplatene ikke er montert fagmessig, kan dette medføre utettheter som øker risikoen for fuktinntrengning bak platene. Over tid kan dette føre til oppfukning av tilstøtende konstruksjoner, noe som kan resultere i råteskader, muggvekst og eventuelle lekkasjer.

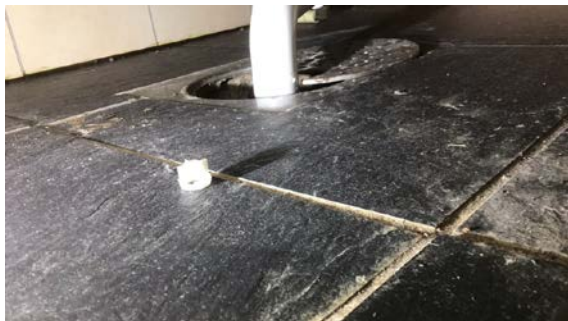
ETASJE > BAD

## TG 1 Sanitærutstyr og innredning

Badet har innredning med nedfelt servant, toalett, dusjkabinett  
Innredning har normal slitasje alder tatt i betraktning

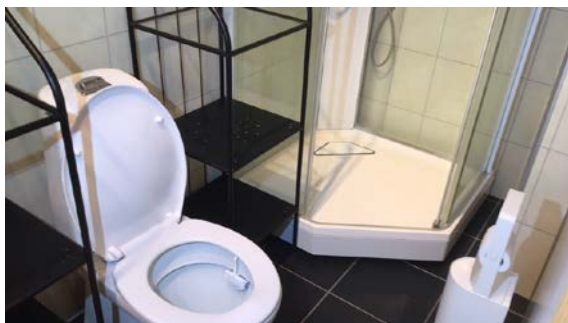
ETASJE > BAD

## TG 2 Ventilasjon

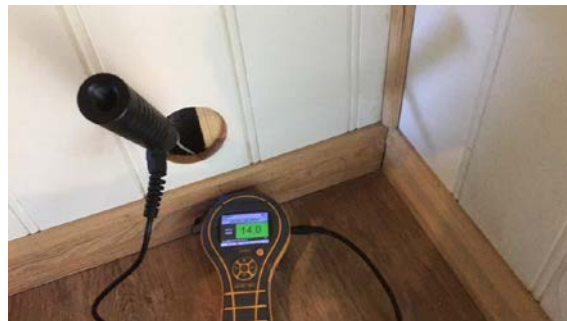
KJØKKEN

Innredning med profilerte fronter og laminerte benkeplater.  
Integrert med oppvaskmaskin og vaskemaskin  
Det ble ikke registrert lekkasjevarsler eller komfyrvakt på kjøkkenet.  
Dette var ikke et krav på oppføringstidspunktet, men anbefales montert.

Kjøkkenet har normal slitasje alder tatt i betraktning

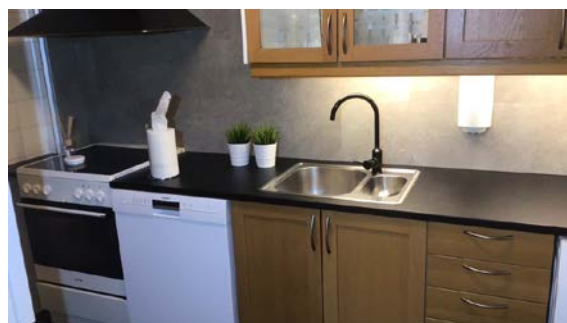
ETASJE > KJØKKEN

## TG 1 Avtrekk
