# OGGEVATN

STASJONSVEIEN 102, 4730 VATNESTRØM

# Tilstandsrapport

## FRITIDSBOLIG

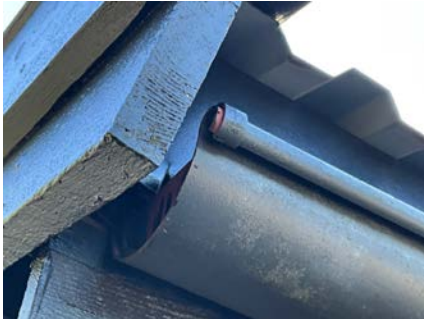
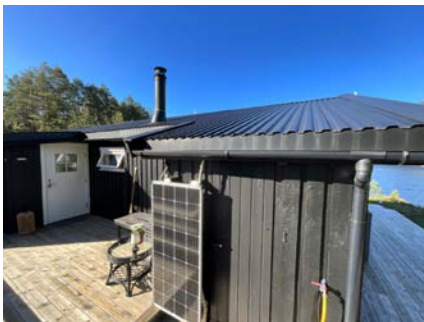
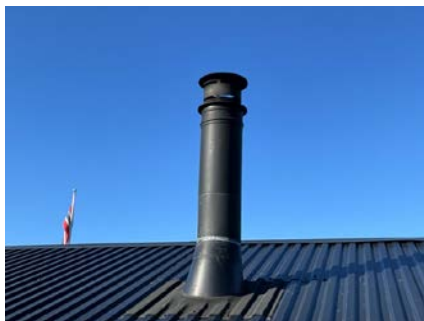
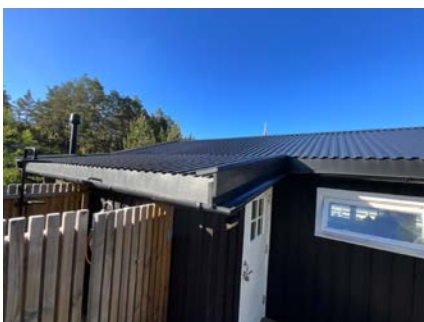
## TG 2 Veggkonstruksjon

I hovedsak fremstår kledning i god stand og fremstår som godt vedlikeholdt. Lokale områder med slitasje må likevel kunne forventes. Se avvik under.

- Det var ikke mulig å foreta full kontroll av musetetting og åpninger bak kledningen på grunn av terrasser og begrenset tilgjengelighet rundt deler av hytten. Selger opplyser at det tidligere har vært registrert mus i konstruksjonen, samt enkelte tilfeller av mus inne i hytten. Dette kan indikere at det finnes adkomstmuligheter for skadedyr som ikke er fullt ut kartlagt ved befaringen.

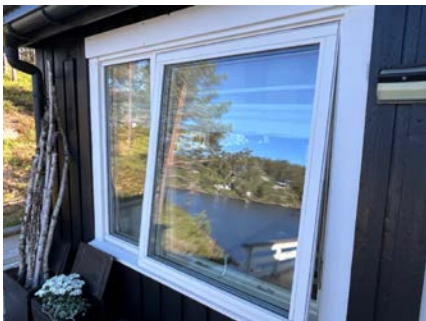
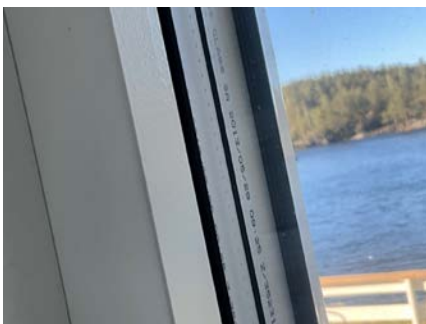
## ! TG 2 Eldre vinduer

- Det er avvik:
- To vinduer har passert 25 år, noe som tilsier at over halvparten av forventet levetid er utgått på pakninger/gummilister, bevegelige deler og isolerglass. På grunn av vinduene alder må det kunne forventes/tas høyde for noe risiko for at isolerglass kan punktere eller er punktert. Det ble imidlertid ikke registrert symptom av punktering på befaringsdagen.

- Tiltak:
- Tiltak er ikke prekært da vinduene fungerer i dag, men utskifting av disse kan ikke utelukkes på sikt.

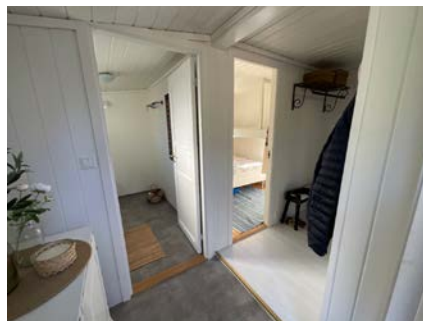
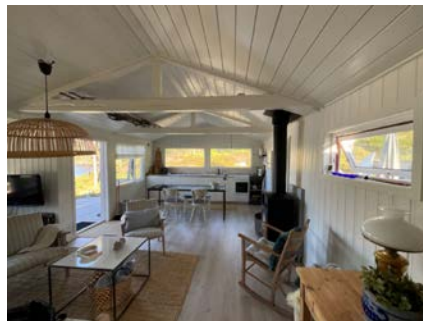
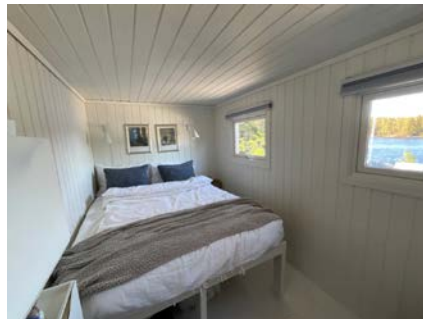
### TG 2 Etasjeskille/gulv mot grunn

Ved kontroll av nivåforskjell på gulv ble det hovedsakelig registrert normale avvik alder tatt i betraktning, men nivåforskjellen ansees som et avvik basert på standardens krav. Se kommentar under. Kontrollen er kun stikkmessig utført..

- Høydeforskjell målt på 2 meters lengde var stedvis mellom 10 - 20 mm. og mellom 15 - 30 mm. i hele rom. Dette er avvik som kvalifiserer til tilstandsgrad 2 og gis med bakgrunn i standardens krav til godkjente måleavvik.

- Stubbloftsplatene av Hunton er montert med feil side ut, noe som kan redusere platens funksjon som vindsperre og fuktavvisende sjikt. Det ble også registrert noe nedheng i platene, som kan være en følge av denne utførelsen.

- Det bør vurderes om plater skal snus for å fungere som tiltenkt som vindtett og fukt avviser. Ellers oppretting. av sig og eventuelle tilgangspunkter.

- Det anbefales å holde konstruksjonen under oppsyn og tette eventuelle tilkomspunkter, da fortsatt museaktivitet kan medføre skade på isolasjon, treverk og andre bygningsdeler.

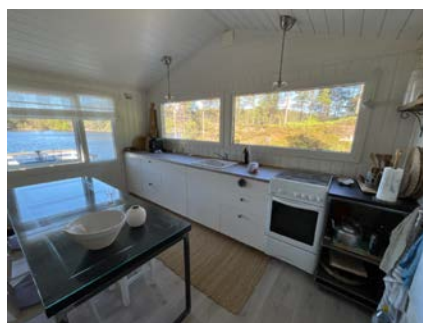
## ! TG 2 Avtrekk

- Det er avvik:
  - Det er ikke montert avtrekksvifte over kokesonen. Ventilering ved matlaging skjer ved naturlig lufting gjennom vinduer og dører. Dette er ikke uvanlig i hytter med begrenset strømtilgang fra solcelleanlegg.

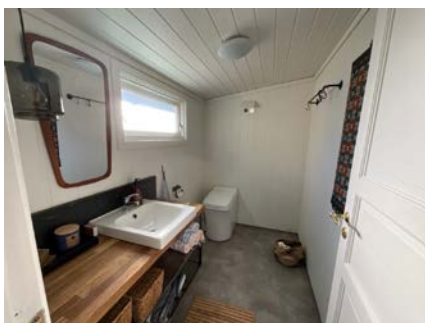
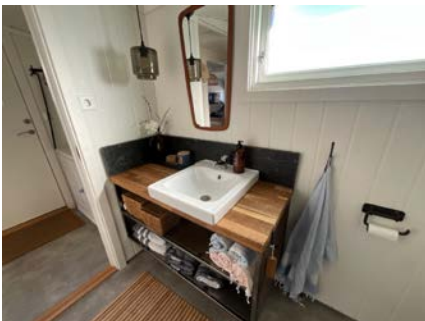
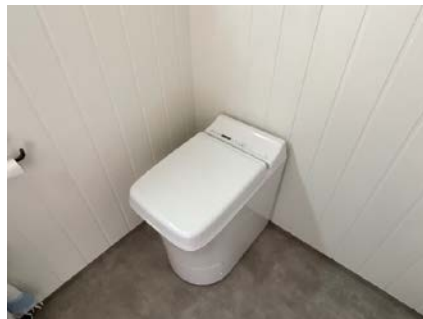
#### 1 TG 2 Vannledninger

- Det er avvik:
  - Vannforsyningen er utført som et enkelt hytteanlegg med vannrør ført gjennom yttervegg uten ordinære installasjonsløsninger. Selger opplyser at arbeidet er utført som egeninnsats etter beste evne. Utførelsen fremstår noe provisorisk sammenlignet med fagmessig utførte vanninstallasjoner, og det foreligger begrenset dokumentasjon på arbeidet.

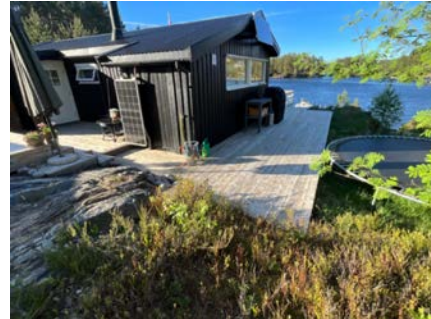
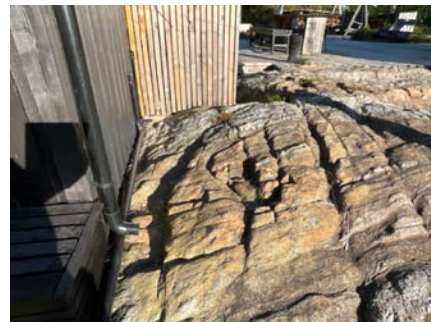
### TG 1 Fuktsikring og drenering

Det ble ikke registrert stående vann under eller tett mot hytten, men forhold under hytten kun begrenset inspisert på grunn av manglende tilgjengelighet.

Synlige forhold vurderes som normale for hytte som delvis står på piler.

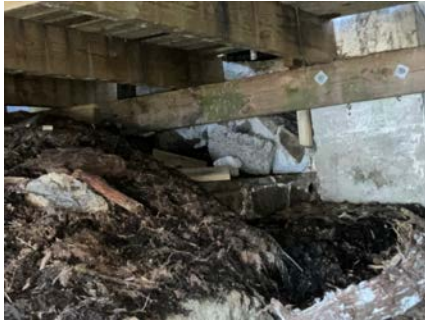
## ! TG 2 Grunnmur og fundamenter

- Det er avvik:
- Det registreres at enkelte pilarer er utført med enkle og varierende understøttelser bestående av blant annet murblokker, Lecastein og treklosser.

- Det bør utføres jevnlig kontroll og ettersyn av pilarer under hytten i tilfelle endringer. Oppretting er ikke prekært, men kan ikke utelukkes på sikt for å sikre en mer stabil og varig fundamentering.

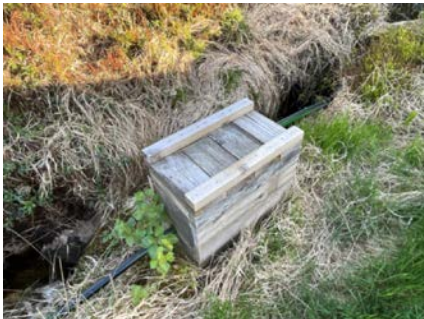
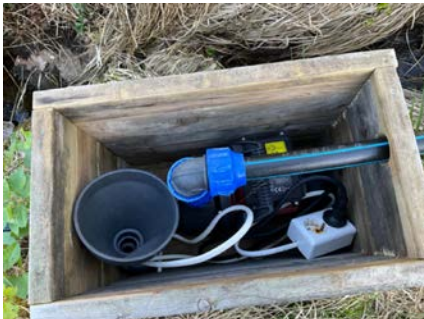
El-kobling er ikke egnet for utvendig bruk.

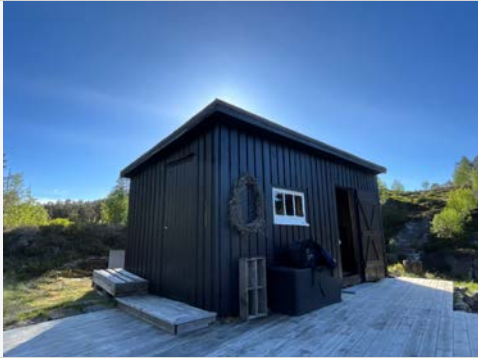
## Utvendig bod

Det settes ikke tilstandsgrader for bygninger av denne typen, men det registreres forhold kjøper bør være oppmerksom på. Bygningen er av eldre dato og har naturlig slitasje som følge av alder og bruk. Vinduer og dører har slitasje, og det er registrert råteskader nederst på ett dørblad. Dørhåndtak og låser mangler enkelte beslag. Taktekkingen fremstår enkelt utført, og det mangler beslag og takrenner og nedløp ved takets avslutninger. Dette kan medføre økt værbelastning på underliggende konstruksjoner.

Det må påregnes løpende vedlikehold og utskifting av enkelte bygningsdeler etter behov. Bygningen vurderes å være egnet til oppbevaring av hageutstyr, verktøy og annet utstyr som tåler varierende temperatur- og fuktforhold. Utedoen har ifølge eier i hovedsak vært benyttet som urinal etter at forbrenningstolett ble etablert i hytten.
