# SALTRØD

AANON BIESVEI 3D, 4815 SALTRØD

Innholdsrik 3-roms selveierleilighet på Saltrød | Balkong

# Tilstandsrapport

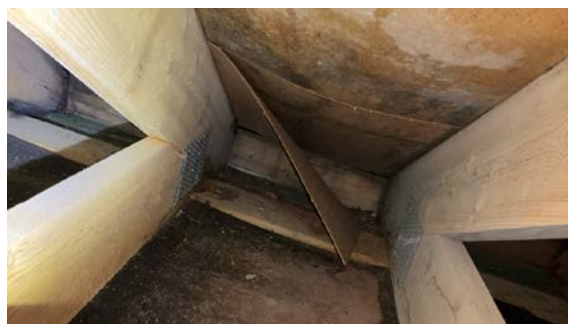
På undertak/takkonstruksjon er det svertesopp/mugg (mest på takflaten mot inngang), men det er satt inn ventiler i gavler for å bedre dette. I ytterste felt av takkonstruksjon mot gavli i kott mot inngangssiden er undertak helt vått/lekkasje.

Lekkasje må tettes og en del av undertak skiftes ut

Kostnadsestimat: 20 000 - 100 000
