# ØYNAHEIA

ØYNAHEIVEIEN 498, 4828 MJÅVATN

Befaringsdato: 02.07.2026

Rapportdato: 06.07.2026

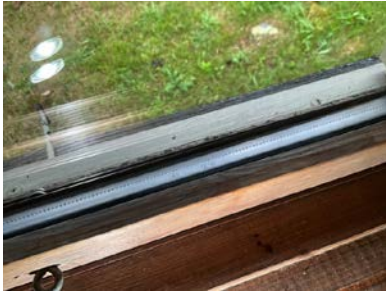
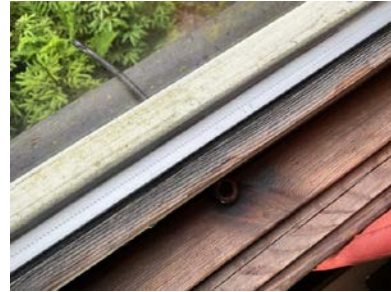
- Karmene i vinduer er slitte og det er sprekker i treverket.

Vinduer av eldre dato er mer utsatt for vanninntrenging og kald trekk. Fare for punktering da isolerglass har oppnådd hele sin levetid.

Produsert i 1977, 1978 og 1979.

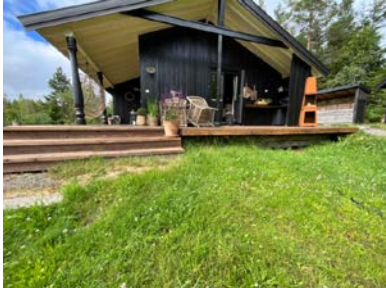
Stedvis mykt treverk på terrassen, lokal utbedring anbefales.

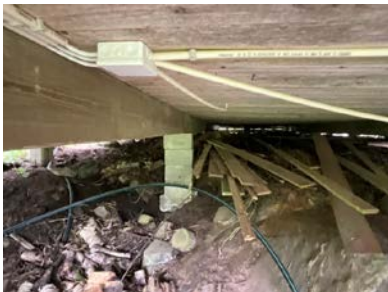
De registrerte skjevhetene/høydeforskjellen i gulvflatene slik de fremstår på befaringstidspunktet, vurderes i disse ikke å være til vesentlig ulempe for bruken av boligen og rommene. Det vurderes derfor ikke å være nødvendig med umiddelbare tiltak.

Nedbøyning på eldre bygg er normalt da bjelkelaget ikke er dimensjonert etter dagens krav.

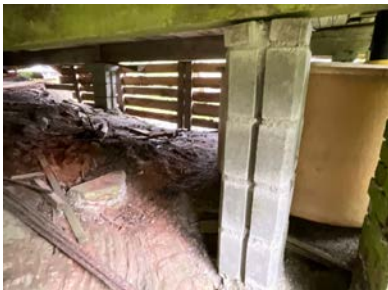
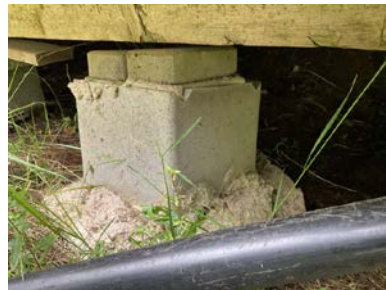
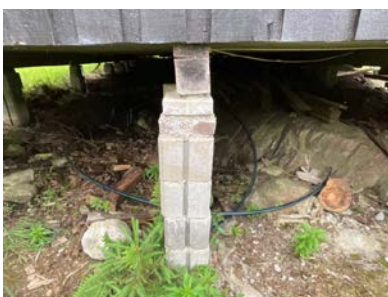
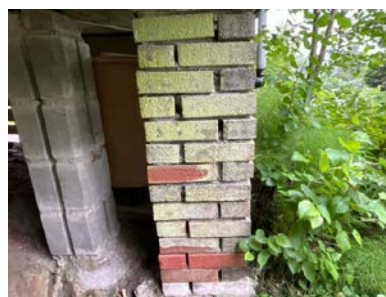
Enkelte av pilarene er skjeve og bærer preg av ufagmessig utførelse. Anbefaler videre oppretting og utskifting med årene.
