# YTRE VÅGSBYGD

BRØVIGLIA 3, 4623 KRISTIANSAND S

Befaringsdato: 27.01.2026

Rapportdato: 24.02.2026

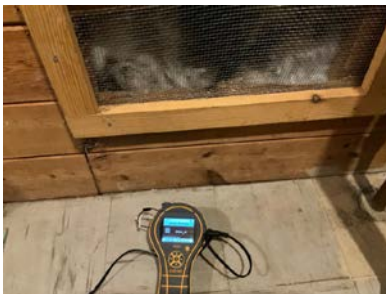
### TG 3 Generell

Hulltaking er ikke foretatt da det er tilgang på baksiden av panelet i boden. Fuktkvotemåling (vekt%) i konstruksjonen ble målt til under 6. Hulltaking gir begrenset adgang til visuell kontroll/måling av et lokalt område på badet, og det kan dermed ikke med sikkerhet utelukkes at det foreligger skjulte avvik eller skader i øvrige deler av konstruksjonen. Det gjøres oppmerksom på fukten som er i påført vegg i boden. Avvik i denne veggen på vaskerommet kan ikke utelukkes.
