# SØRE HERREFOSS

TOPLANDSVEIEN 14

# Sammendrag av boligens tilstand

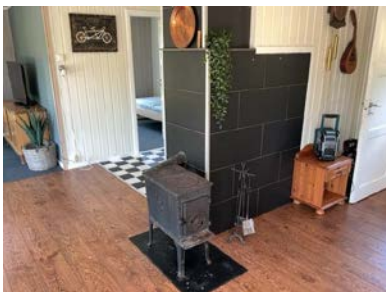
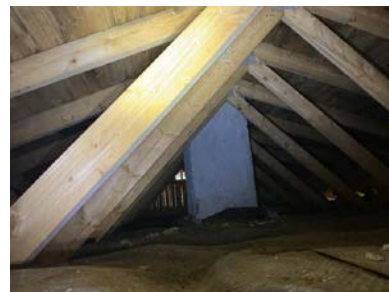
Pipen er fra byggeåret og er dermed av eldre dato. Det er ikke registrert forhold som tilsier et umiddelbart behov for tiltak, men ut fra alder må det påregnes økt risiko for slitasje og svekkelser. Fremtidig rehabilitering eller utbedringer av pipen må forventes som en del av normalt vedlikehold over tid.

- Det anbefales å montere ildfast plate på gulvet under sotluke/feieluke i henhold til gjeldende krav, for å sikre tilstrekkelig beskyttelse mot brann.
- Det anbefales å tilrettelegge for inspeksjon av pipevanger, eventuelt ved nærmere undersøkelser utført av kvalifisert fagperson (feier/pipeinspektør), for å avklare tilstand og behov for tiltak.

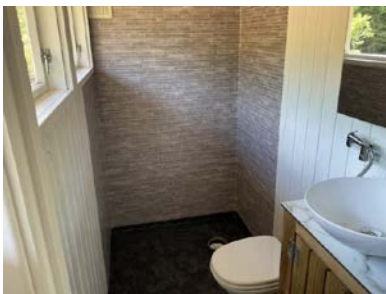
### 1.ETASJE > BAD

Badet er av ukjent årgang. Det foreligger ingen dokumentasjon på arbeidene.

## TG 2 Dokumentasjon for våtrom

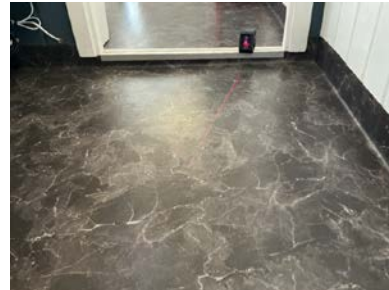
## 1.ETASJE > BAD

Sluk av plast.

### TG 1 Sanitærutstyr og innredning

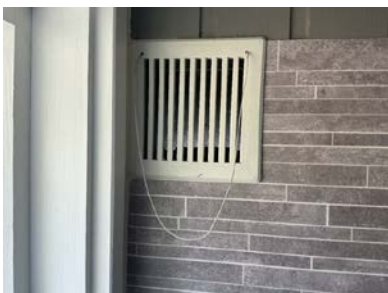
## 1.ETASJE > BAD

### TG 0 Tilliggende konstruksjoner våtrom

Fuktmåling ved hulltaking er foretatt i fra baksiden i tilstøtende rom, uten å påvise unormale forhold. Måleresultat: 6. Hulltaking gir begrenset mulighet for inspeksjon/målinger av et lokalt område i veggen, det kan derfor ikke utelukkes at det finnes avvik andre steder i veggen.

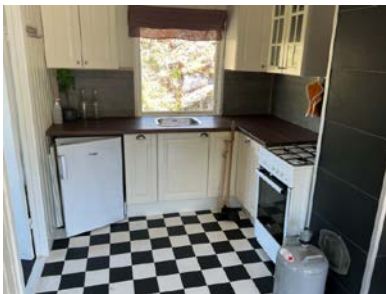
### 1. ETASJE > STUE/KJØKKEN

#### **TG 3** Avtrekk
