# EIKEN

LANGEBAKK 11, 4596 EIKEN

Skeie, Eiken - Svært innholdsrik enebolig m/dobbel garasje i Landlig og fin beliggenhet

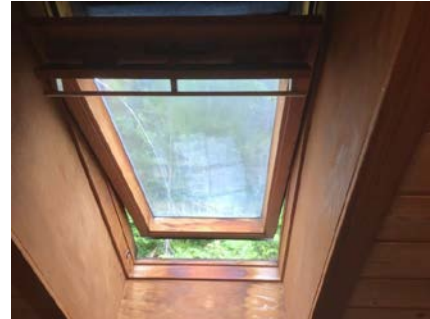
- Vinduer med punkterte/sprukne glass må påregnes skiftes ut, enten hele vinduet eller kun selve glassene.
- Eldre isolerglass har økt risiko for punktering og redusert isolasjonsevne, med fare for varmetap og kondensproblemer.

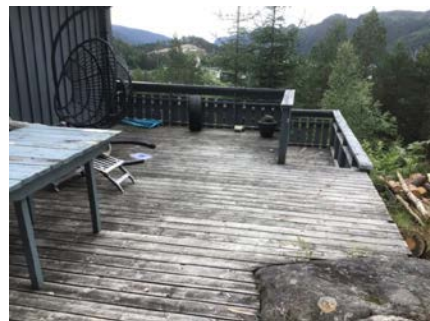
- Noe utskifting/modanisering av terrasser bør utføres
- Det er ikke krav om utbedring av rekkverkshøyde opp til dagens forskriftskrav
- Konsekvensen er at rekkverket ikke gir tilstrekkelig fallsikring i henhold til dagens krav, noe som medfører økt risiko for fallulykker og behov for utbedring for å oppnå tilfredsstillende sikkerhet.

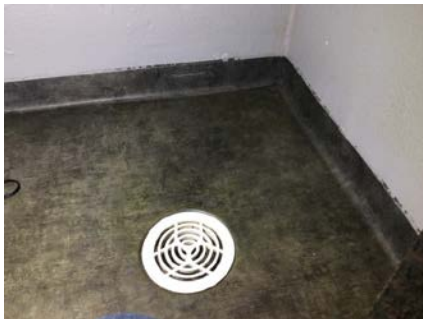
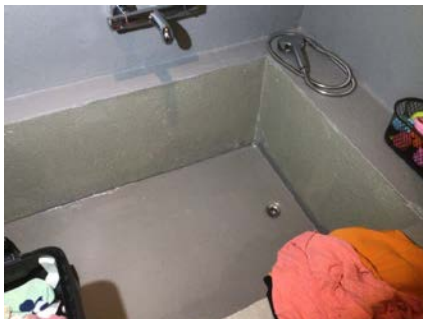
- Symptomer på at vanntett sjikt ikke tilfredsstillers dagens krav kan innebære redusert tetthet og økt risiko for fuktinntrengning. Dette kan føre til skjulte fuktskader, muggvekst og nedbrytning av konstruksjonen over tid.
- Det er symptomer på utettheter i vegger i dusj med utettheter i murvegger med fare for fuktinntrengning i konstruksjonene

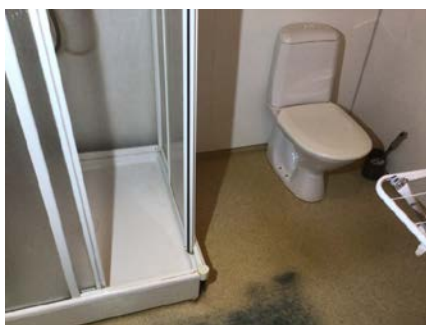
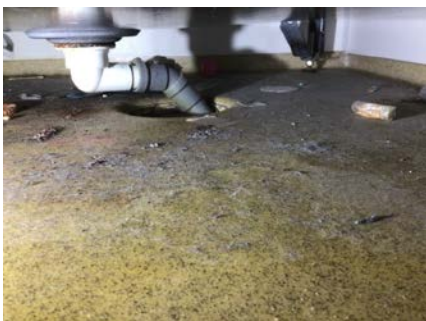
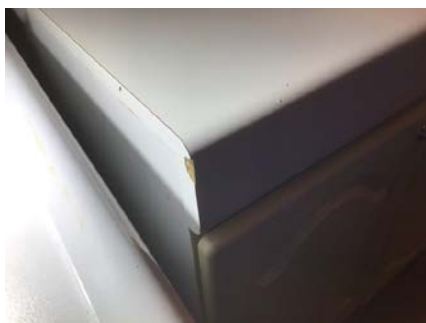
- Manglende oppgradering av våtrommet medfører høy risiko for at konstruksjonene ikke vil tåle vanlig bruk av vann eller lekkasjer. Selv om det er dusjkabinett, er det fortsatt en betydelig risiko for at våtrommets konstruksjoner ikke tåler lekkasjer. Dette kan føre til fuktskader på tilstøtende konstruksjoner.

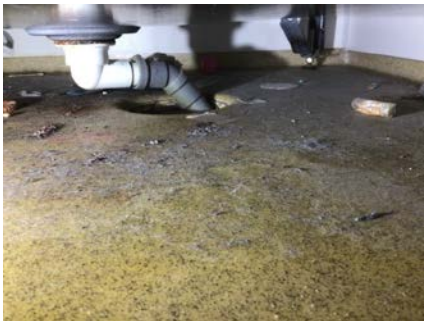
- Konsekvensen er at membranen kan ha redusert funksjon og tetthet som følge av alder, noe som øker risikoen for fuktinntrengning og skjulte skader i konstruksjonen, samt behov for oppgradering eller rehabilitering av våtrommet.
- Konsekvensen er at membranen/tettesjikt kan ha redusert funksjon og tetthet som følge av alder, noe som øker risikoen for fuktinntrengning og skjulte skader i konstruksjonen, samt behov for oppgradering eller rehabilitering av våtrommet.

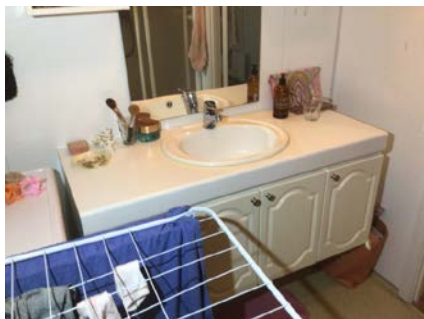
- Mindre skader eller svelling på innredning har begrenset betydning, men kan indikere begynnende fuktpåvirkning og kan utvikle seg over tid.

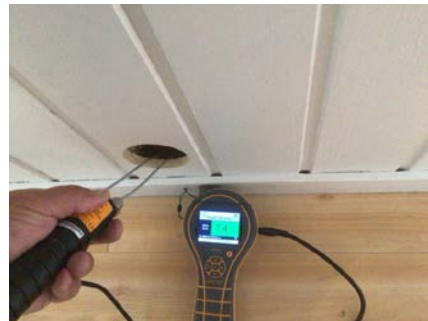
Ikke påvist unormale fuktverdier på kontrollert område. 7,4 vektprosent

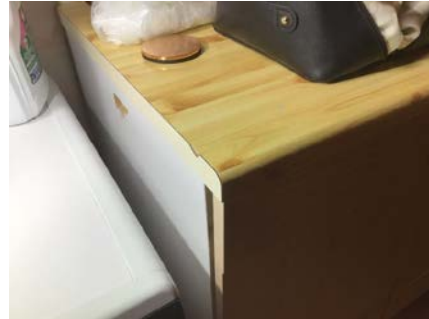
sprekker i belegg

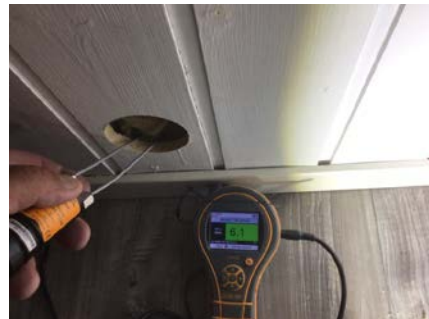
Ikke påvist unormale fuktverdier på kontrollert område. 6,1 vektprosent

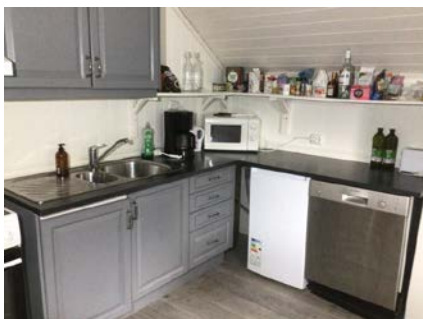
- Det bør utføres tiltak for å feste og justere løse eller skjeve skapdører, samt vurdere utbedring av slitasjemerker for å forhindre ytterligere skade og sikre funksjonalitet.

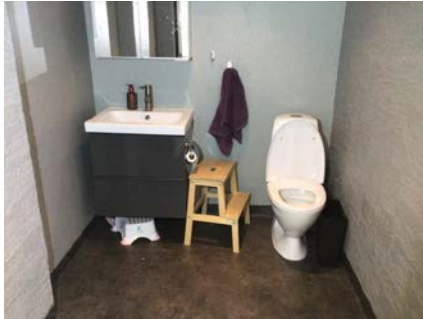
## 1 ETASJE > TOALETTRUM

Innredet med innredning med nedfelt vask og toalett

### TG 3 Avtrekk/ventilasjon

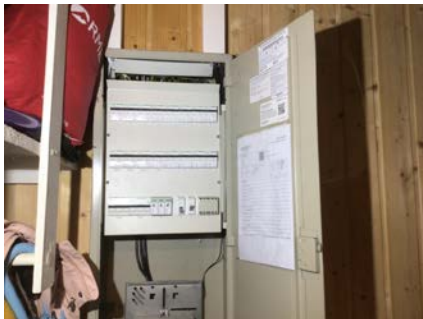
- Det er uklart om det er utført arbeider som skulle hatt samsvarserklæring. Boligen har hatt flere eiere etter 1999, og det finnes ingen oversikt over arbeider på det elektriske anlegget før nåværende eiers eiertid. På grunn av at det er usikkert om alle arbeider er utført av faglærte, anbefales det en kontroll av det elektriske anlegget av kvalifisert elektrofaglig person.

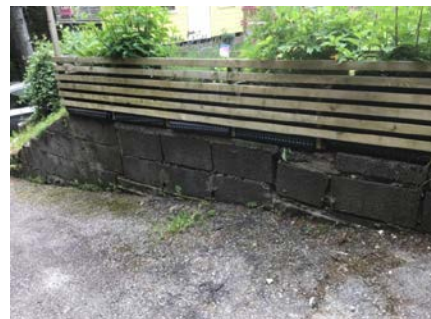
- Det er påvist mindre sprekker og/eller skjevheter i muren.

- Mindre sprekker og skjevheter kan skyldes normale bevegelser eller setninger, men kan utvikle seg over tid.
- Det anbefales å følge med på utviklingen og vurdere nærmere undersøkelser dersom forholdene endrer seg.

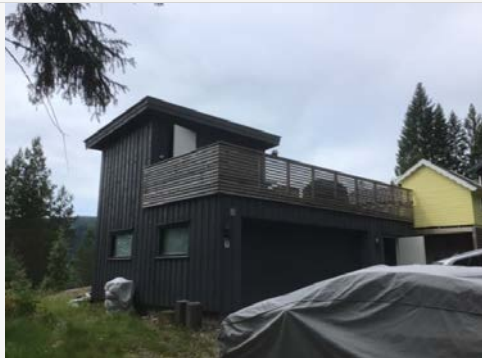
## Garasje

- Fundamentert ved hjelp av en støpt ringmur på deler av vegger og støpt grunnmur mot terreng.
  - Støpt dekke .
  - Tak med tekking av takpapp med anlagt terrasse og bod/hagestue
  - Taktekkingen med tilhørende deler har normal slitasje ut i fra alder.
  - Det er gjort reparasjoner av lekkasje langs rekkverk stolper som bør holdes under oppsikt.
  - Stående kledning
  - Normalt vedlikehold må beregnes på fasader.
  - Port, dør og vinduer er funnet i normal stand.
  - Det er etablert bod/hagestue på tak
  - 1 etg med garasje
  - Eier opplyser at det har vært mus i 2 etg, bygget er ikke muse tett, tiltak bør gjøres
- Ellers må normalt vedlikehold beregnes på denne bygningen med enkelte oppgraderinger på noe sikt på grunn av normal slitasje og elde
