# STRANDVEIEN

STRANDVEIEN 34, 4563 BORHAUG

# Tilstandsrapport

## KJEDEHUS

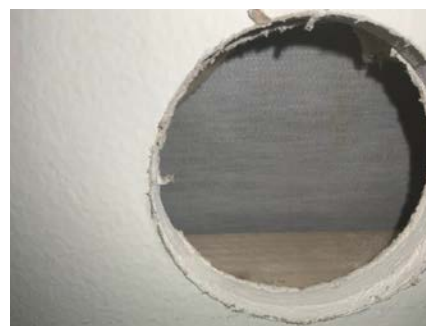
Gulvene er belagt med laminat. Veggene er innvendig utforet på grunnmuren.  
Hulltaking er foretatt på soverom mot sør, uten å påvise unormale forhold.

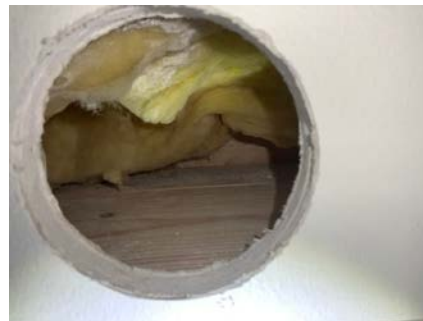
Fuktmåling ved hulltaking er foretatt, uten å påvise unormale forhold. Hulltakingen ble utført i bod under trapp. Måleresultatet var ca. 11 vektprosent.
