# GAMLE KIRKEVEI

GAMLE KIRKEVEI 3B, 4580 LYNGDAL

Befaringsdato: 04.08.2026

Rapportdato: 17.08.2026

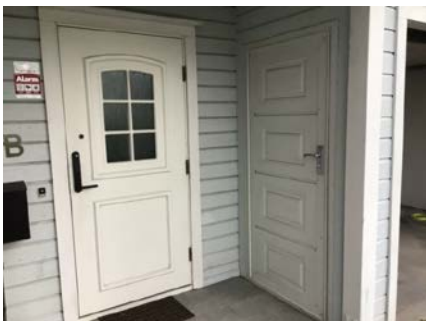
Malte hovedytterdører med glass og tett, malt garasjedør.  
Garasjeport med elektrisk portåpner.  
Malte balkongdører med glass i tre fra stue og kjøkken.  
Dørene har normal slitasje ut fra alder.

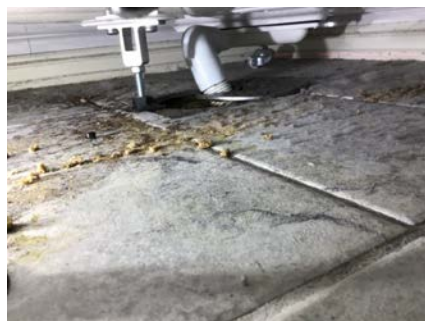
- Når sluket har begrenset tilgang, er det vanskelig å rengjøre sluket og å inspisere den for å oppdage skader i membranen/fuger rundt sluket, som er avgjørende for å forhindre lekkasjer.
- Konsekvensen er at membranen kan ha redusert funksjon og tetthet som følge av alder, noe som øker risikoen for fuktinntrengning og skjulte skader i konstruksjonen, samt behov for oppgradering eller rehabilitering av våtrommet.
- Konsekvensen er at membranen/tettesjikt kan ha redusert funksjon og tetthet som følge av alder, noe som øker risikoen for fuktinntrengning og skjulte skader i konstruksjonen, samt behov for oppgradering eller rehabilitering av våtrommet.

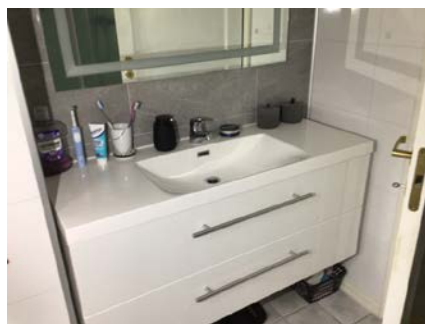
LOFT > BAD

Det er montert baderomsinnredning med nedfelt servant, toalett og dusjkabinett.

Innredning og utstyr har normal slitasje ut fra alder.

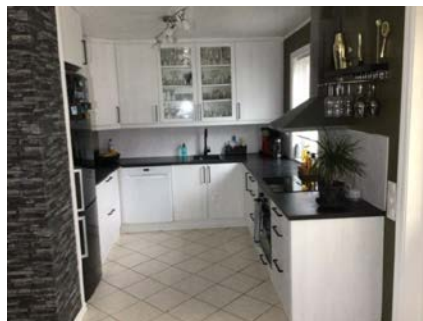
## ETASJE > STUE/KJØKKEN

Dette var ikke et krav på oppføringstidspunktet, men det anbefales å montere dette.

Kjøkkenet har normal slitasje, alder tatt i betraktning.

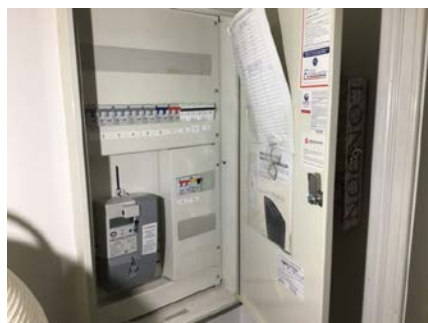
- Det bør innhentes samsvarserklæring for elbil lader og arbeid utført i bod
- Manglende samsvarserklæring medfører usikkerhet om arbeidet er utført i henhold til gjeldende forskrifter, noe som øker risikoen for feil, redusert elsikkerhet og fremtidige skader.
