# LYNGDAL

TEIS LUNDEGAARDS VEI 130, 4580 LYNGDAL

Enebolig med alt på ett plan - Stor tomt med flotte utearealer - Frittliggende garasje - 3 soverom

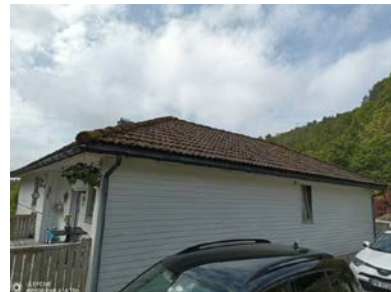
Taket har ikke montert snøfangere

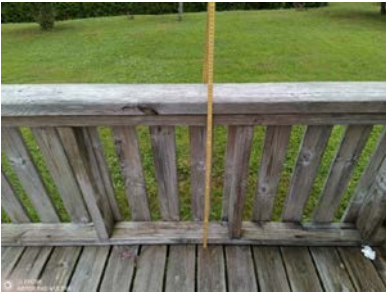
Rekkverk er lavere enn dagens krav

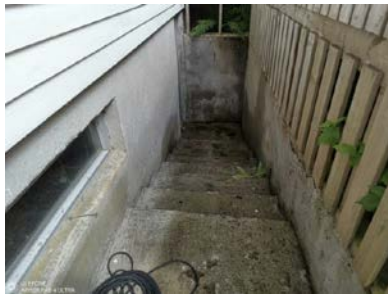
Trapp har ikke rekkverk

Det er ikke håndløper på vegg.

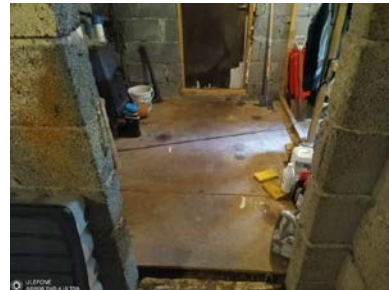
Løst tilfarergulv i kjellerinngang.

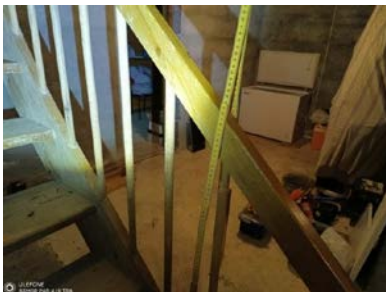
Rekkverk er lavere enn dagens krav

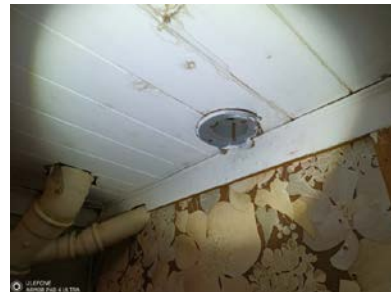
Rommet har ikke etablert tilluft spalte eller tilsvarende i dør.

Naturlig ventilering i himling

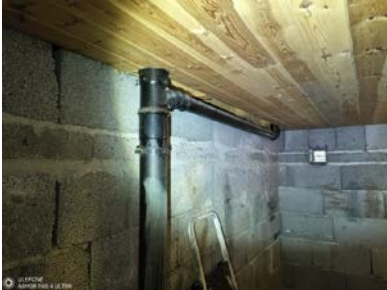
- Eldre avløpsrør har blant annet større sannsynlighet for lekkasjer, noe som kan føre til omfattende og kostbare vannskader i boliger.
- Det er ikke behov for utbedringstiltak siden anlegget fungerer i dag, men ut ifra alder kan skader plutselig oppstå på eldre anlegg.
- I forbindelse med oppgradering av våtrom vil det være naturlig med utskifting av rør.
- Det anbefales å planlegge utskifting eller oppgradering av rørsystemet for å sikre videre driftssikkerhet.

Eldre avløpsrør i plast

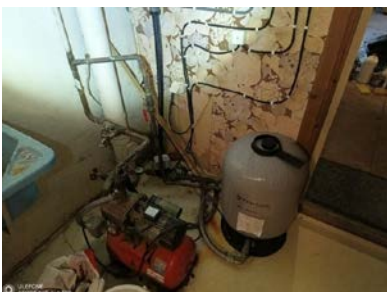
Trykktank lokalisert på vaskerom i kjeller.
