# LILLESAND

FAGERHEIMSVEIEN 2B, 4790 LILLESAND

Befaringsdato: 10.08.2026

Rapportdato: 18.08.2026

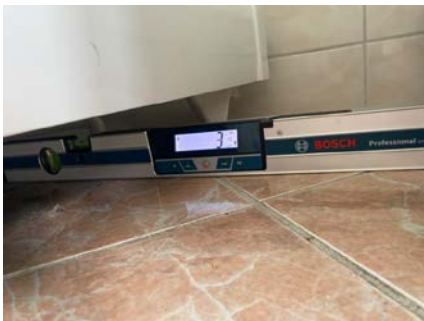
Fall mot sluk fra vaskemaskin

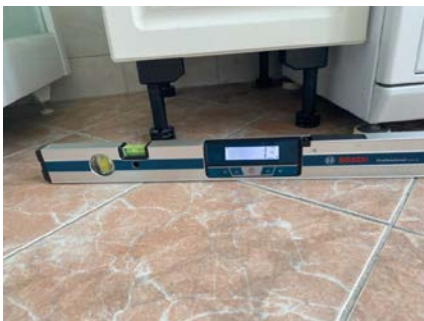
Fall mot sluk, tilnærmet flatt gulv.
