# YTRE VÅGSBYGD

BRØVIGLIA 3, 4623 KRISTIANSAND S

Befaringsdato: 27.01.2026

Rapportdato: 24.02.2026

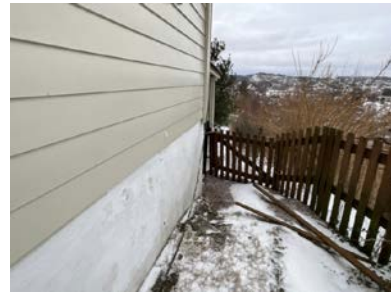
Det er lite lufting bak deler av kledningen på bygget, avviket gjelder ikke de deler som er byttet i senere tid.

Lite lufting bak deler av kledningen på bygget.

- Konstruksjonene må sikres mot råte, sopp og skadedyr.
- Uten tilstrekkelig lufting bak bordkledningen kan fuktighet som trenger inn bak bordene eller gjennom veggen innenfra ikke tørke opp. Dette skaper ideelle forhold for råtesopp og muggvekst.

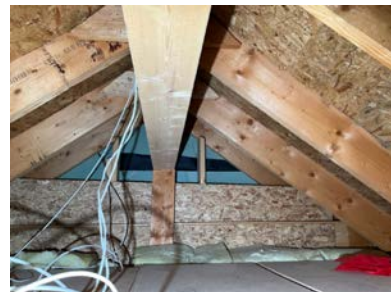
Isolasjon helt opp mot platene.

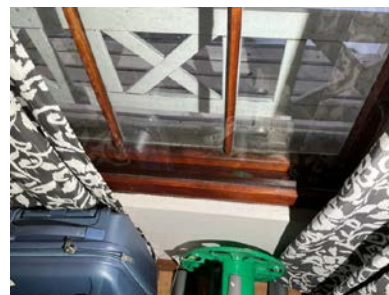
Råteskader i takvindu.

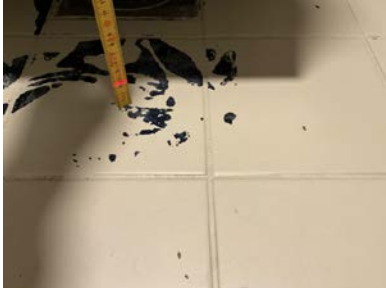
### TG 3 Tettesjikt - vegger

Rommet fungerer med dagens bruk da det benyttes tett dusjkabinett, men uten membran i våtsoner kan ikke dusjkabinettet fjernes. Kostnad må sees i sammenheng med en oppgradering av hele rommet.

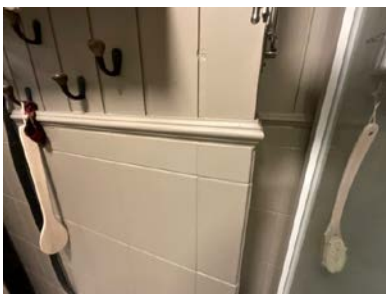
### TG 2 Sluk, membran og tettesjikt

Hulltaking er foretatt uten å påvise unormale forhold. Hulltaking er foretatt ved/i soverommet bak våtsone for dusjen. Fuktkvotemåling (vekt%) i konstruksjonen ble målt til under 6.

Hulltaking gir begrenset adgang til visuell kontroll/måling av et lokalt område på badet, og det kan dermed ikke med sikkerhet utelukkes at det foreligger skjulte avvik eller skader i øvrige deler av konstruksjonen.
