# FLEKKEFJORD

LILLEHEIA 53, 4404 FLEKKEFJORD

## EIERSKIFTERAPPORT™

Lilleheia 53, 4404 Flekkefjord

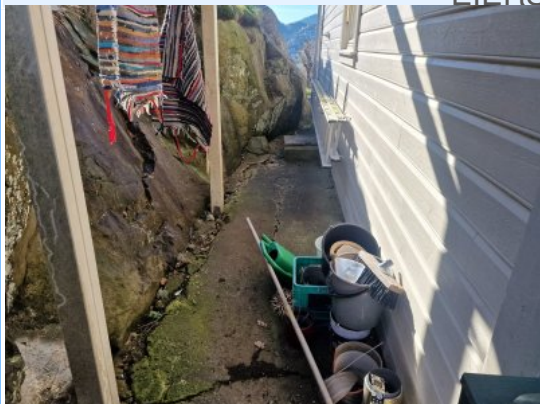
## 2. Yttervegger

### TG 2 2.1 Yttervegger

Det er ikke påvist deformasjoner og/eller fuktskader i ytterveggens konstruksjoner.

Det er ikke påvist avvik på vannbord over og under vindu, eller i overgangen mellom grunnmur og fasade og i etasjeskillere.

Det er ikke påvist skader, sprekker og råteskade på kledningen.

Anbefalt vedlikehold av beiset kledning er 6-12 år.

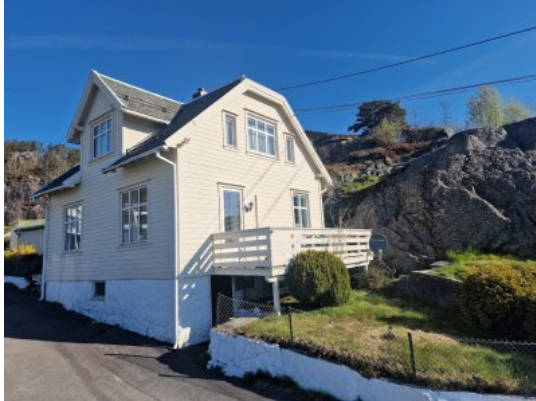
**3. Vinduer og ytterdører****TG 1** 3.1 Vinduer og ytterdører

Det er ikke påvist punkterte glass.

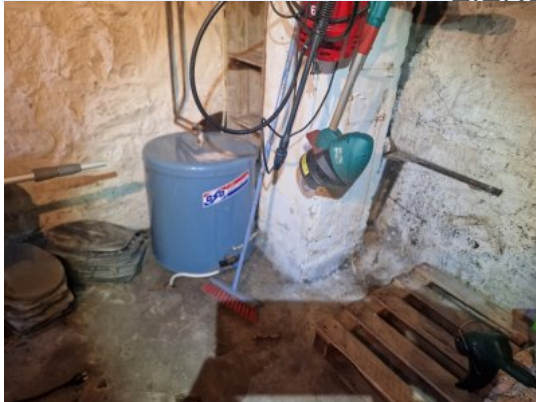
## 10. VVS

### TG 2 10.1 WC og innvendige vann- og avløpsrør

Forventet levetid vann støpejerns rør er 40-60 år.

Forventet levetid avløp støpejerns rør er 40-50 år.
