# NEDRE SLETTHEIA

GISLEMYRKOLLEN 3B, 4626 KRISTIANSAND S

Befaringsdato: 25.08.2026

Rapportdato: 27.08.2026

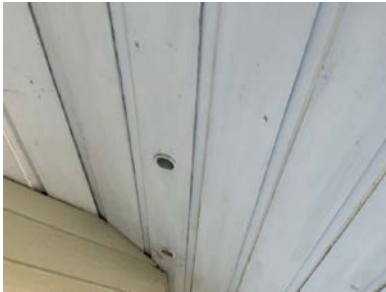
Luftehull etablert.

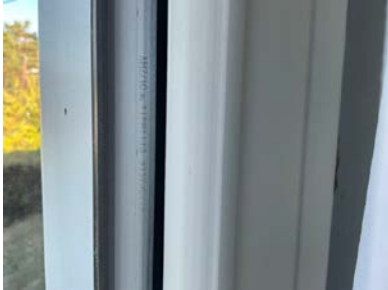
## Vinduer eldre dato

- Karmene i vinduer er slitte og det er sprekker i treverket.
- Vinduer har usikker fremtidig funksjon: Isoleringsruter eldre enn 35 år.

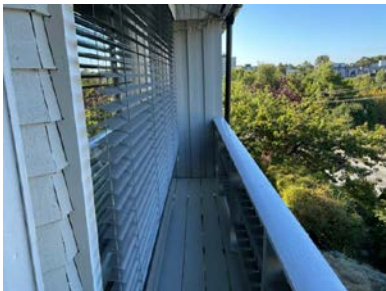
- Konsekvensen er at rekkverket ikke gir tilstrekkelig fallsikring i henhold til dagens krav, noe som medfører økt risiko for fallulykker og behov for utbedring for å oppnå tilfredsstillende sikkerhet.

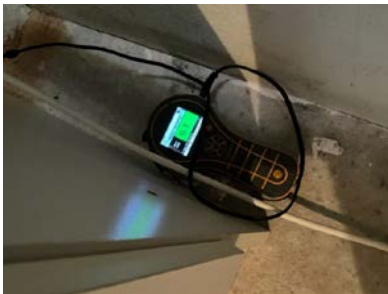
Hulltaking er foretatt uten å påvise unormale forhold. Hulltaking er foretatt mot badet, måling utført i bunnsvill mot våtrommet. Fuktkvotemåling (vekt%) i konstruksjonen ble målt 9.

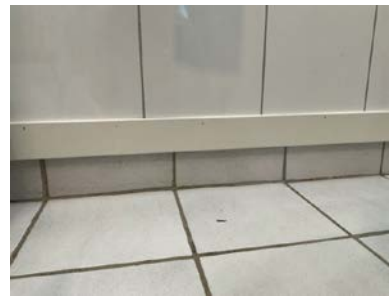
Trelist i overgangen mellom plater og fliser.

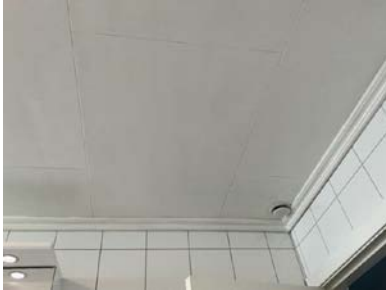
- Manglende ventilasjon (kun lufteventil) kan føre til opphopning av fukt og dårlig luftkvalitet. Dette øker risikoen for kondens, muggvekst, luktproblemer og fuktskader over tid.

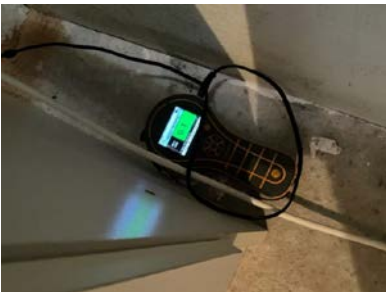
Hulltaking er foretatt uten å påvise unormale forhold. Hulltaking er foretatt fra tilstøtende rom, måling utført i bunnsvill mot våtrommet. Fuktquotemåling (vekt%) i konstruksjonen ble målt til 9.

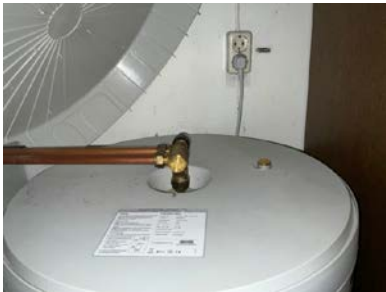
- Mangelfull el-tilkobling kan innebære økt risiko for elektrisk feil, brannfare og redusert sikkerhet.
- Det bør etableres tilfredsstillende el-tilkobling etter gjeldende forskrift.
