# KONGSGÅRD II

HARALD HÅRFAGRES VEI 3, 4633 KRISTIANSAND S

Tilstandsrapport

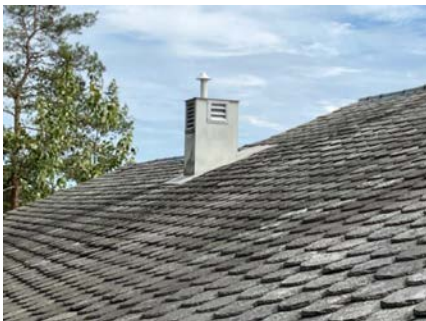
## ! TG 2 Takkonstruksjon/Loft

- På undertak/takkonstruksjon er det enkelte opptørkede fukt merker etter tidligere lekkasjer, stedvis lite lufting/ikke lufting ved gesims og noe vepsebol som følge av defekt flue netting i lufteventil. Loftsluke har litt åpning og er uisolert.

- Loft bør holdes et øye med, bedre lufting kan etableres og flue netting/lufte ventiler bør skiftes ut.

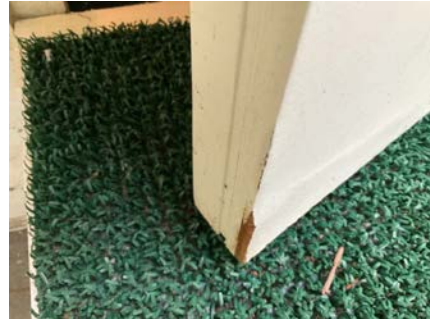
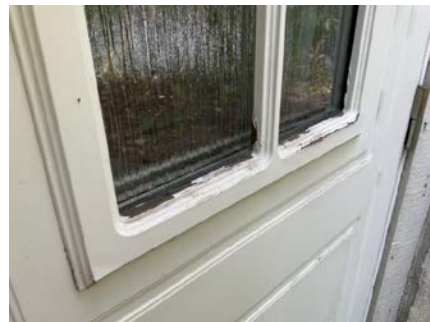
- Ytterdører med varierende slitasje. Den ene døra i entré har skade/est ut.

- Behov for utskiftinger.

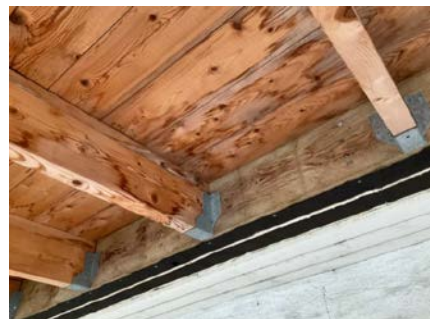
- Veranda har vær slitasje og skjevhet i rekkverk. Synlig eldre sink oppkant/tekking med slitasje. I åpen himling under veranda er det synlig merker etter lekkasjer.

- Behov for nærmere undersøkelser og reparasjoner.

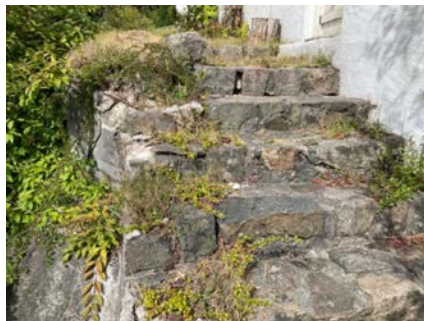
- Eldre terrasser nede har stedvis skifer med bom (hulrom under) og sprekker i fuger. Det er en sprekk i forstøtningsmur mot terrasse ved 1 etasje.

- Behov for reparasjoner.
- Mangelfull sikring kan føre til fallulykker eller at personer mister støtte, med fare for alvorlig skade.

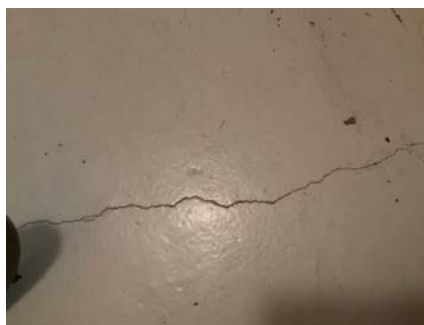
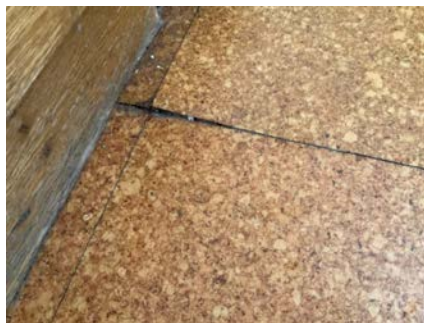
- Gulv har stedvis slitasje og noen skader.

- Behov for oppussing og utskiftinger.

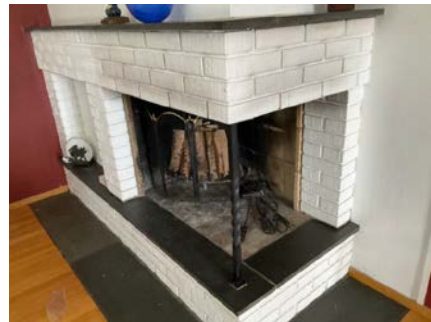
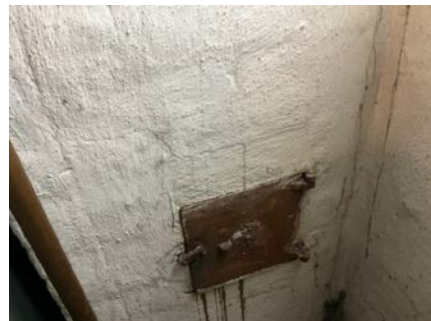
## ! TG 3 Rom under terreng (kjeller, underetasje, sokkeletasje)

- På innvendig grunnmur under terreng er det noen kalkutslag som indikerer fukt vandring gjennom grunnmur/fukt opptrekk i støpt gulv. Ved fuktmåling med pigger i treverk mot gulv/grunnmur ble det målt opptil 23,5 vekt% fukt.

- Dette punktet har sammenheng med punktet "Drenering". Fukten kan føre til fuktskader, muggvekst, dårlig innneklima og nedbrytning av materialer. Generelt er rom under terreng en risiko konstruksjon som ofte er utsatt for fukt og kondens.

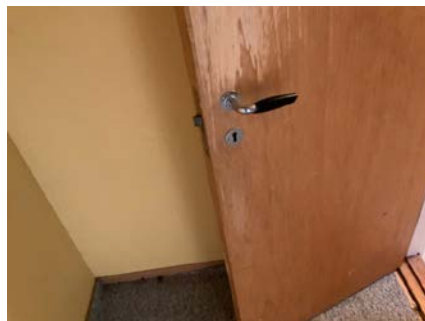
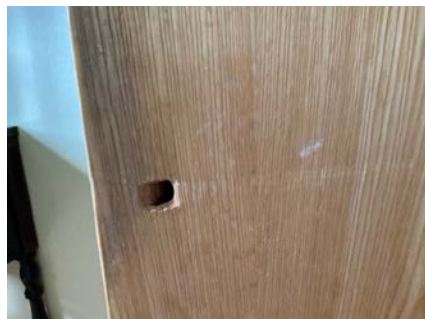
- Innvendige dører ved varierende slitasje og noe skade.

- Behov for utskiftinger.

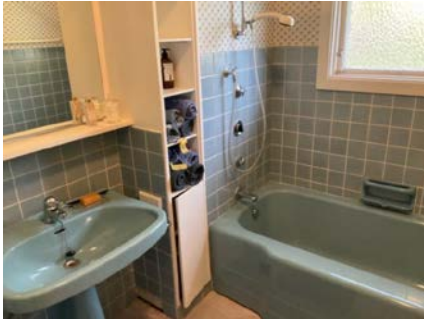
### 1 TG 2 Dokumentasjon for våtrom

- Uten dokumentasjon vet man ikke om membran er korrekt utført eller om sluk, overganger og gjennomføringer er tette. Manglende dokumentasjon gir derfor økt risiko for skjulte fuktskader, selv om det ikke er synlige tegn i dag. Skader kan utvikle seg og bli omfattende før de oppdages.

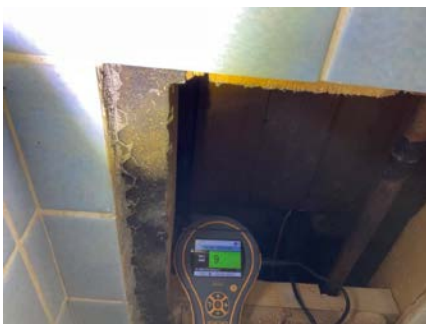
### ! TG 3 Generell

- Manglende oppgradering av våtrommet medfører høy risiko for at konstruksjonene ikke vil tåle vanlig bruk av vann eller lekkasjer. Dette kan føre til fuktskader på tilstøtende konstruksjoner.

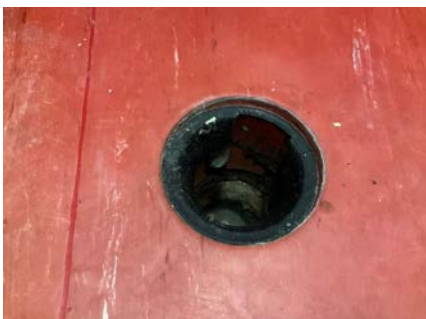
#### 1 TG 2 Sanitærutstyr og innredning

- Fukt måling foretatt i åpen skillevegg på vaskerom og målt 24,2 vekt% fukt.

- Vaskerom er modent for renovering.

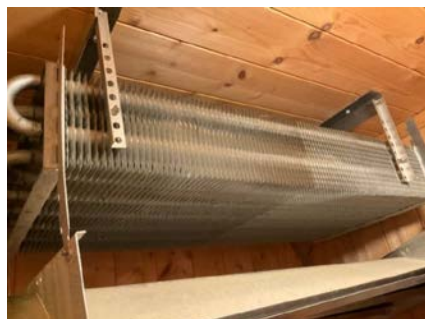
### TG 2 Innvendige vannledninger

- Vannledninger fungerer i dag, men ut ifra alder kan skader plutselig oppstå på eldre anlegg. Behov for utskiftinger nærmer seg.

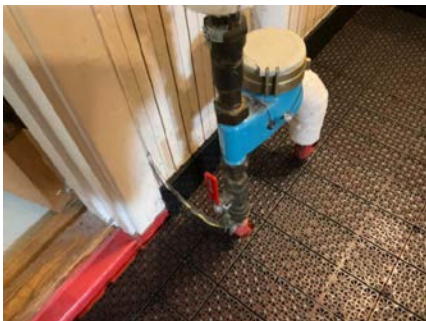
## ! TG 2 Innvendige avløpsrør

- Avløpsrør fungerer i dag, men ut ifra alder kan skader plutselig oppstå på eldre anlegg. Behov for utskiftinger nærmer seg.

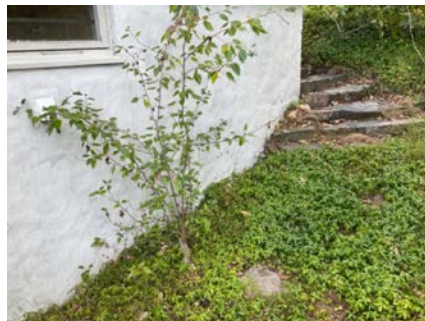
### TG 2 Grunnmur og fundamenter

- Grunnmur har enkelte riss/sprekker og noen ujevnheter.

- Behov for noe reparasjoner.
